Asbestinventarisattest

Charles de Costerlaan 8/1501, 2050 Antwerpen

Attestnummer : **20260803-000071.000**
Uitgegeven op : **03.08.2026**
Geldig tot : **03.08.2036**

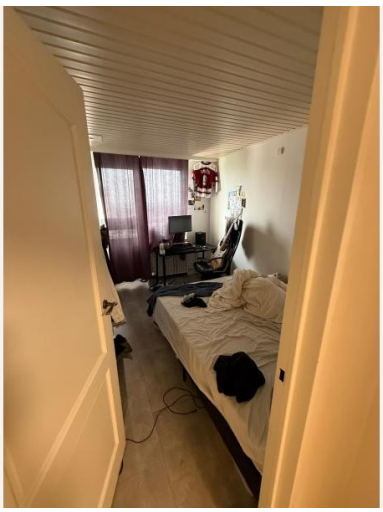
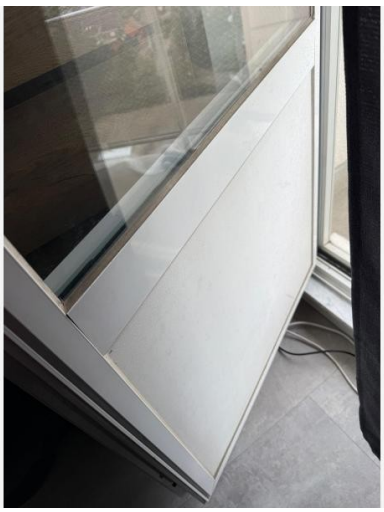
Fiche 1: Plaat raam achteraan

Asbestmateriaal

Het asbestmateriaal valt onder de mijlpaal van 2034.

Eindbeoordeling materiaalrisico	Verhoogd materiaalrisico en/of verhoogde kans op vezelvrijgave

Gebondenheid	Categorie 2: niet-hechtgebonden met matrix
Asbestsoort (vezeltype)	Amfibool aanwezig, uitgezonderd crocidoliet
Asbestconcentratie	Hoog (>= 50%)
Afschermingsgraad van het gehele materiaal	Geheel of deels vrij aan de binnenlucht, maar geen contact met binnenluchtstromen
Toestand van het materiaal	Onbeschadigd, niet verweerd

Beschrijving	Plaat raam achteraan
Omgeving	Grenst aan binnen- en buitenlucht
Primaire drager	Wandopening verticaal (raam, deur, ...)
Asbestmateriaal	Plaat, paneel, tablet - Calciumsilicaat (type Pical, type Promatect)
Bindmiddel van asbestmateriaal	Calciumsilicaat
Gebondenheid op basis van bindmiddel	Niet-hechtgebonden
Hoeveelheid (oppervlakte - dikte - aantal)	• 5,00 m^2 - 1,00 cm - 1 stuk
Totaal volume	0,05 m^3
Eenvoudig bereikbaar	Ja
Bevestigingswijze	• Geklemd
Identificatiemethode	De asbestdeskundige beoordeelt het materiaal als asbestverdacht en dus asbesthoudend, en dit zonder monstername. Motivatie: De monstername brengt andere schade aan dan schade die inherent is aan de monstername.
Destructieve handeling voor identificatie	Nee

Verwijderen

- Zorg voor een veilig beheer. Vermijd het beschadigen van het asbestmateriaal. Controleer de toestand jaarlijks op wijzigingen.
- Voer bijkomende staalname(s) uit.

- Eenvoudige handelingen: mag via doe-het-zelf of door werknemer(s) met opleidingsattest eenvoudige handelingen
  Deze asbesttoepassing komt in aanmerking voor verwijdering via eenvoudige handelingen, conform de geldende Vlaamse regelgeving en de richtlijnen van OVAM.

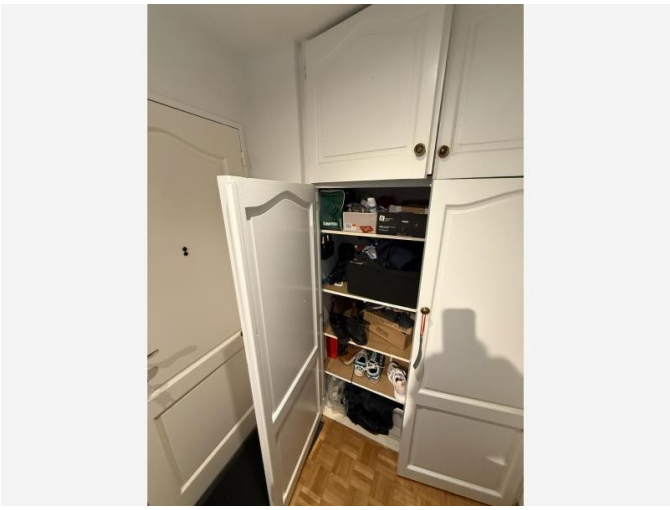
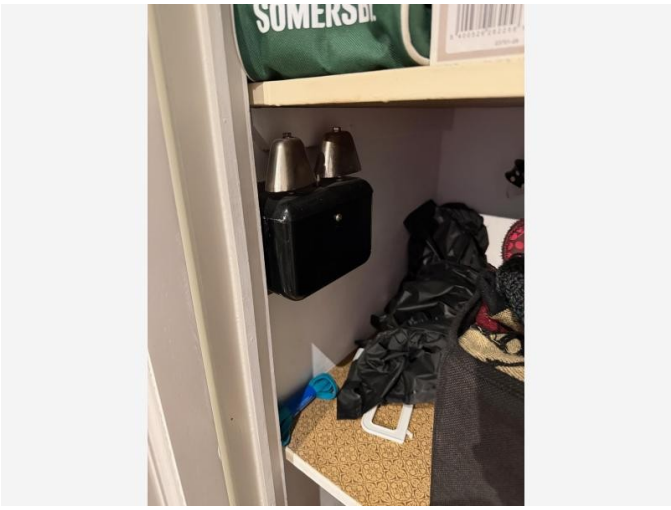
Fiche 2: Deurbel

Asbestmateriaal

Het asbestmateriaal valt onder de mijlpaal van 2040.

Eindbeoordeling materiaalrisico	Laag materiaalrisico en/of verlaagde kans op vezelvrijgave

Gebondenheid	Categorie 1: hechtgebonden in oorsprong
Asbestsoort (vezeltype)	Crocidoliet aanwezig
Asbestconcentratie	Laag (< 50%)
Afschermingsgraad van het gehele materiaal	Geheel of deels vrij aan de binnenlucht, maar geen contact met binnenluchtstromen
Toestand van het materiaal	Onbeschadigd, niet verweerd

Beschrijving	Deurbel
Omgeving	Binnen
Primaire drager	Binnenwand
Asbestmateriaal	Plaat, paneel, tablet - Type Bakeliet
Bindmiddel van asbestmateriaal	Kunststof of -hars
Gebondenheid op basis van bindmiddel	Hecht
Hoeveelheid (oppervlakte - dikte - aantal)	• 0,10 m^2 - 1,00 cm - 1 stuk
Totaal volume	0,001 m^3
Eenvoudig bereikbaar	Ja
Bevestigingswijze	• Geschroefd
Identificatiemethode	De asbestdeskundige beoordeelt het materiaal als asbestverdacht en dus asbesthoudend, en dit zonder monstername. Motivatie: De monstername brengt andere schade aan dan schade die inherent is aan de monstername.
Destructieve handeling voor identificatie	Nee

Zorgvuldig beheren

- Zorg voor een veilig beheer. Vermijd het beschadigen van het asbestmateriaal. Controleer de toestand jaarlijks op wijzigingen.
- Voer bijkomende staalname(s) uit.

- Eenvoudige handelingen: mag via doe-het-zelf of door werknemer(s) met opleidingsattest eenvoudige handelingen
  Deze asbesttoepassing komt in aanmerking voor verwijdering via eenvoudige handelingen, conform de geldende Vlaamse regelgeving en de richtlijnen van OVAM.

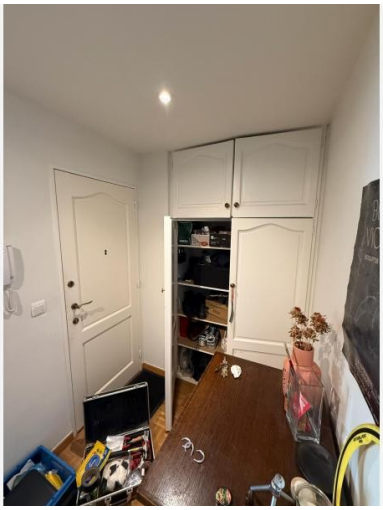
Fiche 3: Pleisterwerk muren

Geen asbest

#	Type	Referentie	Resultaat
3.1	Mengmonster	1	Geen asbest
