Asbestinventarisattest

Herentalsebaan 881, 2160 Wommelgem

Attestnummer : **20260503-000183.001**
Uitgegeven op : **03.05.2026**
Geldig tot : **03.05.2036**

Asbestveilig (maar niet asbestvrij)

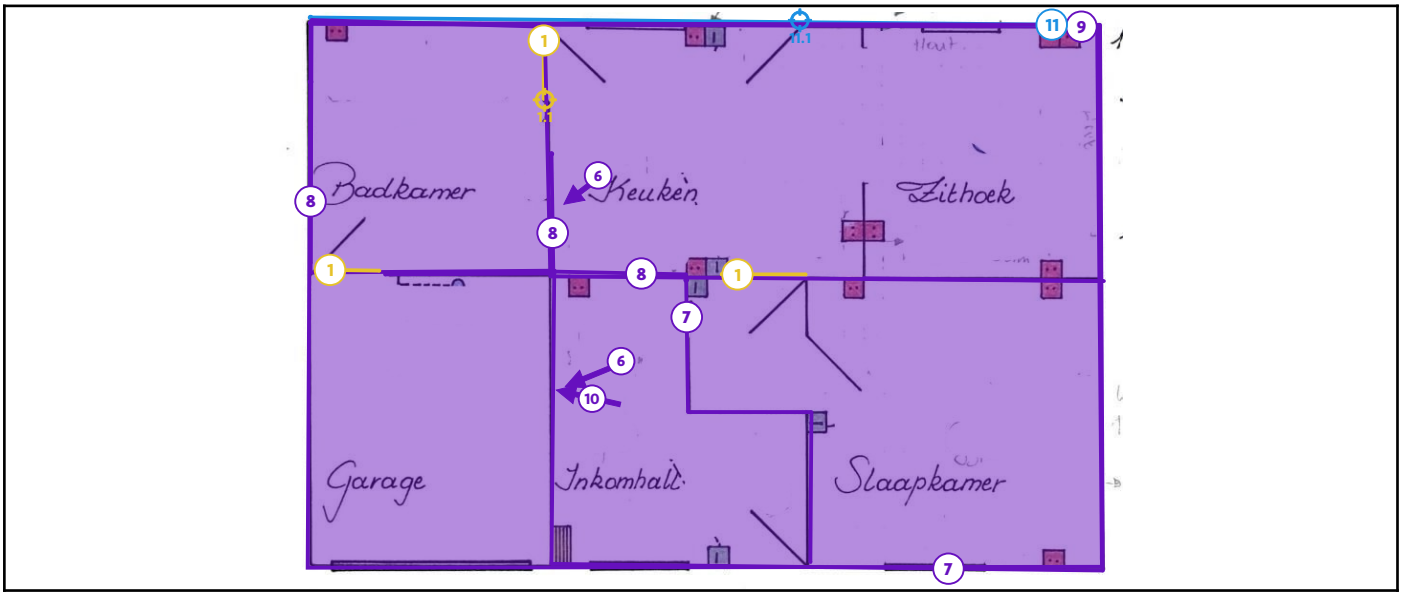
Plan 1.2: Woning

Beschrijving	Type	Actie
1. Dorpels (type Massal)	Asbestmateriaal	Zorgvuldig beheren
1.1 Code: 12363	Puntmonster	-
6. Kachelkoord (niet asbestverdacht)	Advies	-
7. Lijm plinten	Advies	-
8. Lijm faiencetegels	Advies	-
9. Lijm vloeren	Advies	-
10. Rookkanaal binnen	Advies	-
11. Achtergevel met crepi	Geen asbest	-
11.1 Code: 12361	Puntmonster	-

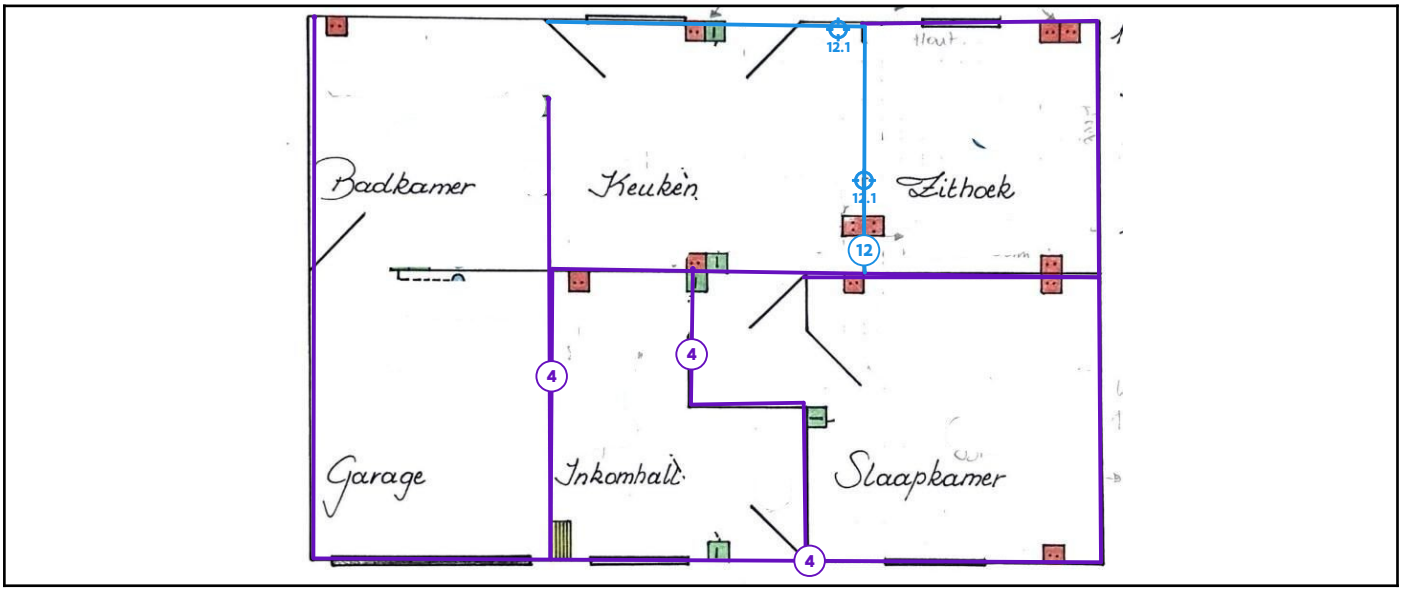
Plan 1.3: Muren

Beschrijving	Type	Actie
4. Muren met voorzetpanelen	Advies	-
12. Pleisterwerk muren	Geen asbest	-
12.1 Code: 12362	Mengmonster	-

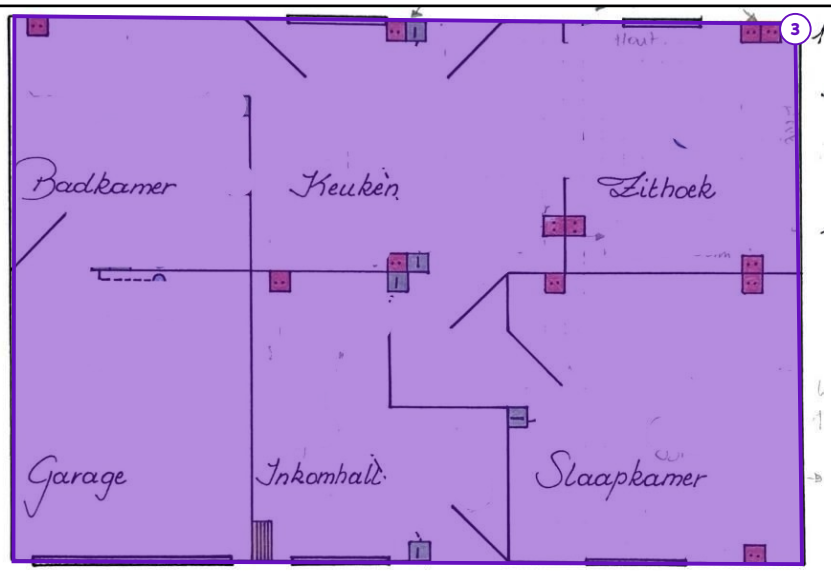
Plan 1.4: Plafonds

Beschrijving	Type	Actie
3. Plafonds met voorzetpanelen	Advies	-

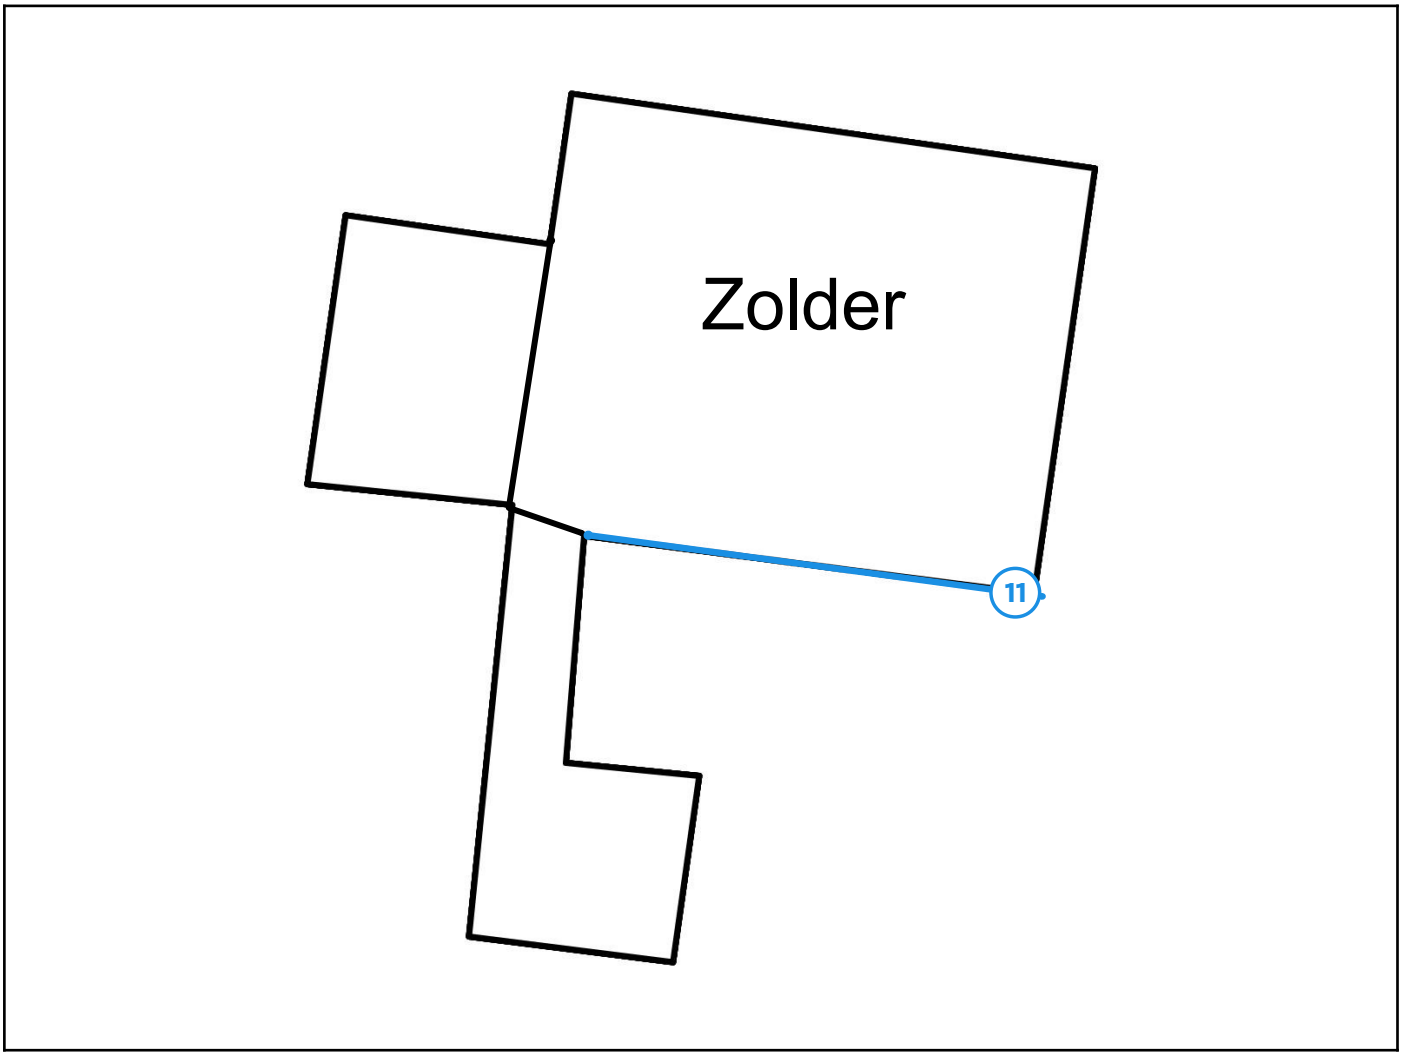
Plan 1.5: Zolder

Beschrijving	Type	Actie
11. Achtergevel met crepi	Geen asbest	-

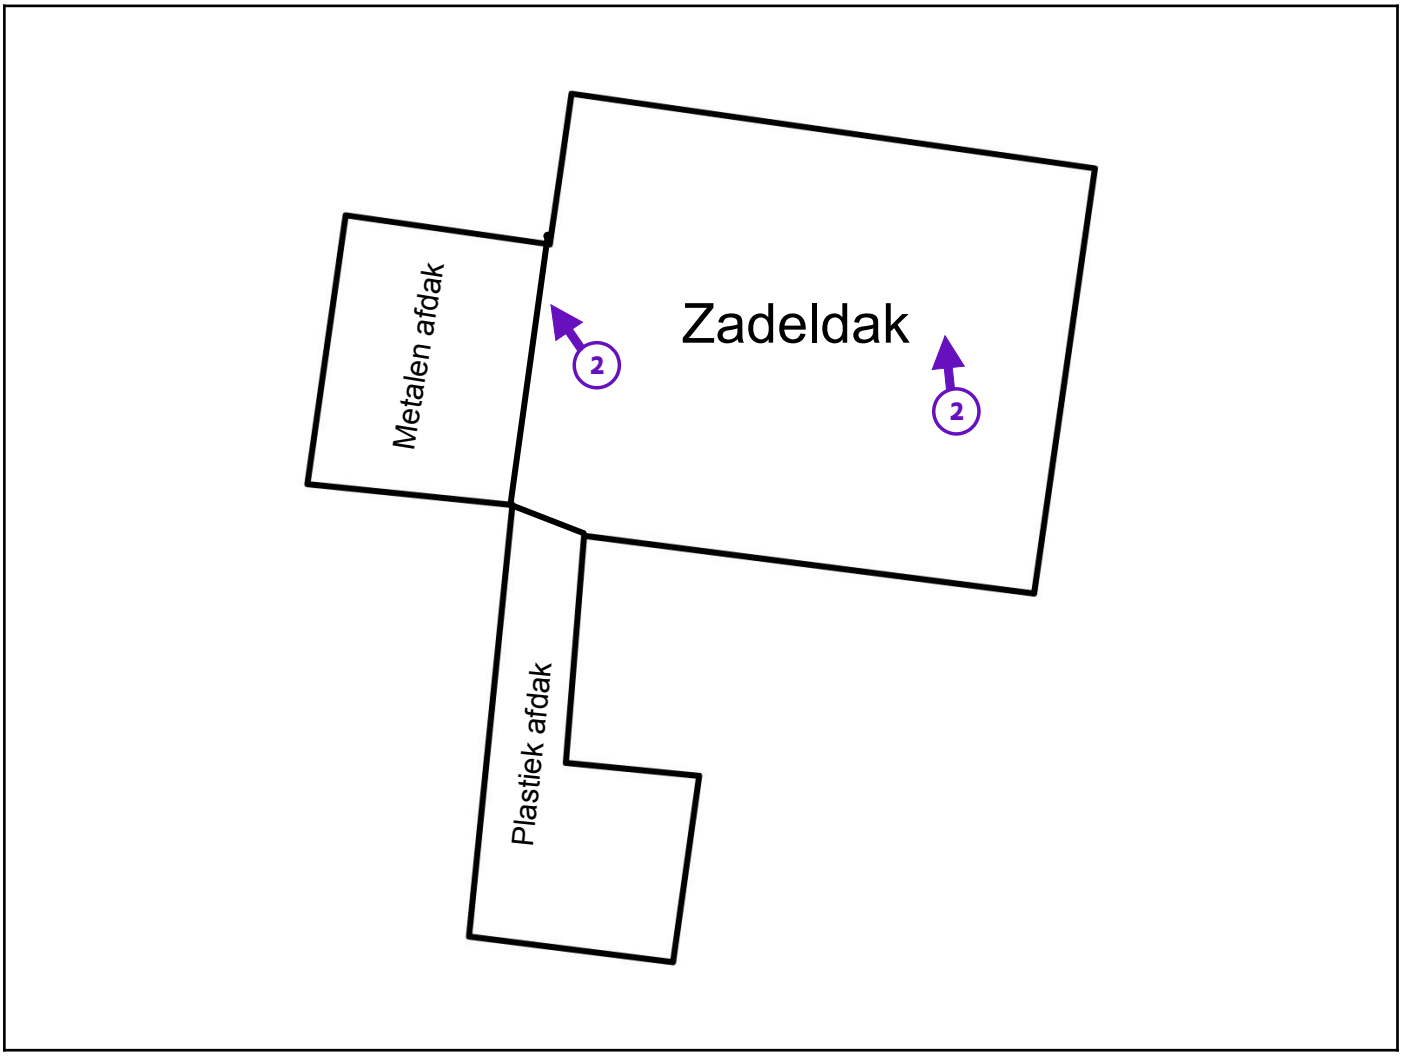
Plan 1.6: Dakenplan

Beschrijving	Type	Actie
2. Materialen van rookgaskanalen	Beperking	-

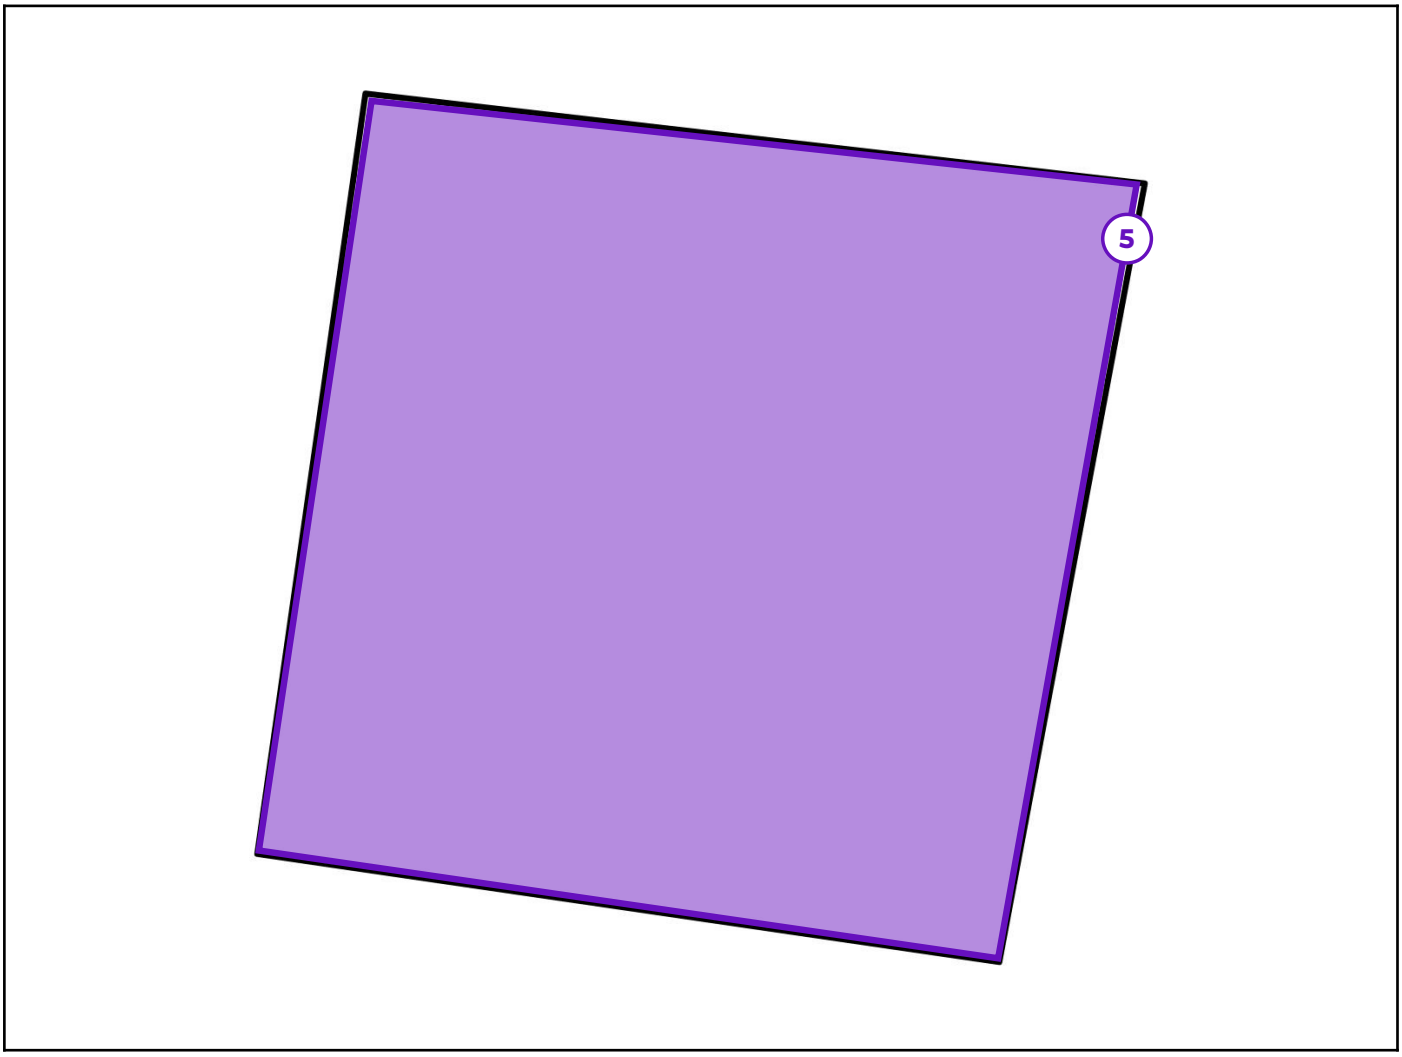
Plan 2.1: Tuinhuis

Beschrijving	Type	Actie
5. Plastiek golfplaten tuinhuis	Advies	-

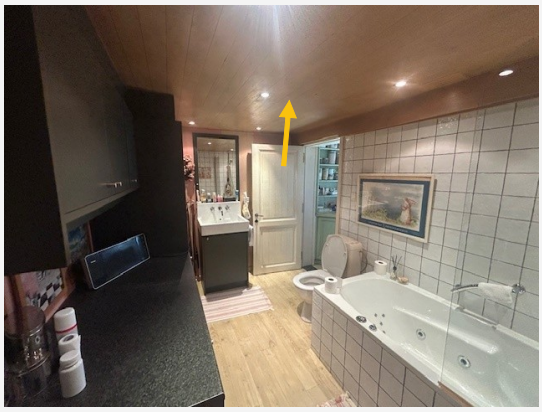
Fiche 3: Plafonds met voorzetpanelen

De plafonds zijn afgewerkt met niet-asbestverdachte voorzetpanelen. Controle en staalname van eventuele onderliggende materialen is enkel mogelijk mits uitbreiding naar een aanvullend destructief onderzoek.

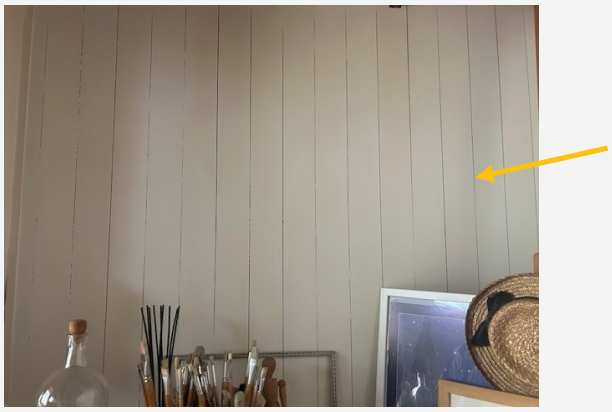
Fiche 4: Muren met voorzetpanelen

De muren zijn afgewerkt met niet-asbestverdachte voorzetpanelen. Controle en staalname van eventuele onderliggende materialen is enkel mogelijk mits uitbreiding naar een aanvullend destructief onderzoek. Heel de woning werd in 2026 gerenoveerd.

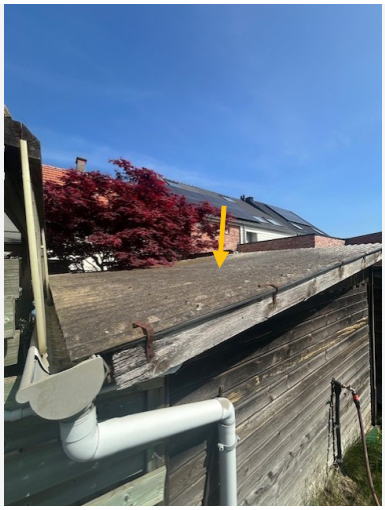
Fiche 5: Plastiek golfplaten tuinhuis

Het tuinhuis is afgewerkt met plastiek golfplaten.

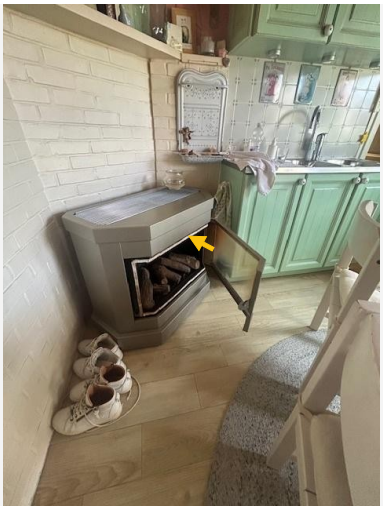
Fiche 6: Kachelkoord (niet asbestverdacht)

Informatie over een niet-asbestverdacht materiaal

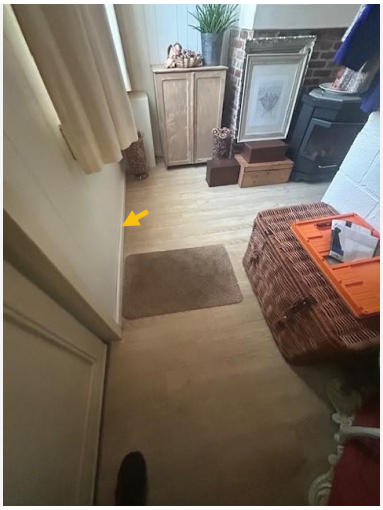
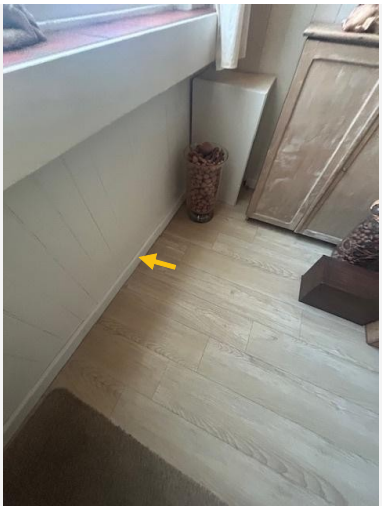
Fiche 7: Lijm plinten

Afwerking met intacte plinten zonder zichtbare beschadigingen. Controle en monstername van de lijmlaag is enkel mogelijk mits uitbreiding naar een aanvullend destructief onderzoek. Plinten zijn in 2026 geplaatst

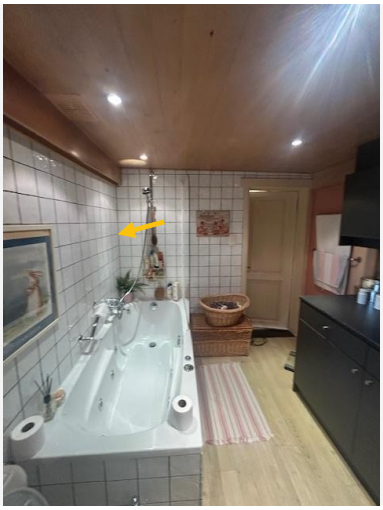
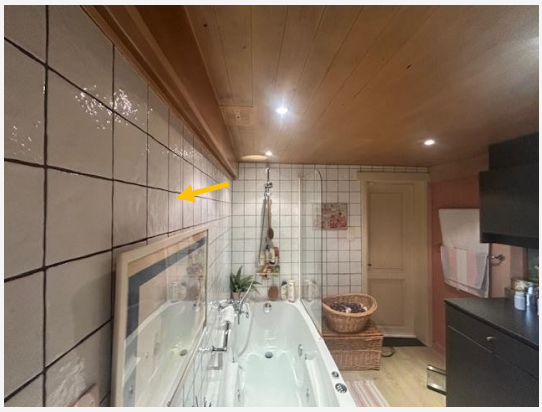
Fiche 8: Lijm faiencetegels

Afwerking met intacte faiencetegels zonder zichtbare beschadigingen. Controle en monstername van de lijmlaag is enkel mogelijk mits uitbreiding naar een aanvullend destructief onderzoek.

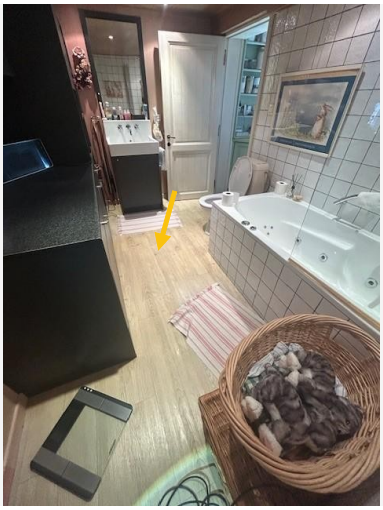
Fiche 9: Lijm vloeren

De vloeren zijn intact zonder zichtbare beschadigingen. Controle en monstername van de lijmlaag is enkel mogelijk mits uitbreiding naar een aanvullend destructief onderzoek.

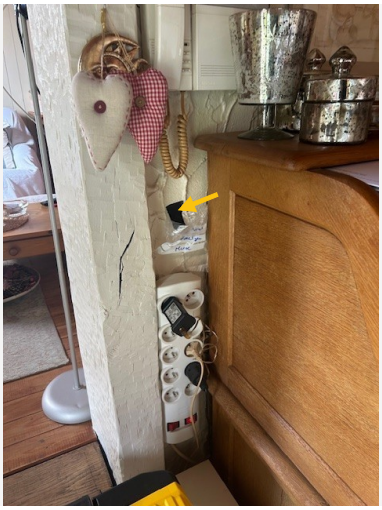
Fiche 12: Pleisterwerk muren

Geen asbest

#	Type	Referentie	Resultaat
12.1	Mengmonster	12362	Geen asbest

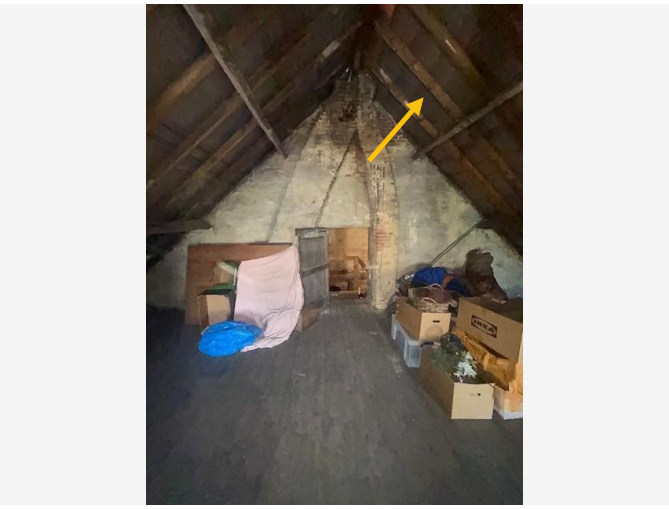
Beschrijving	Notitie	Terug te vinden op plannen
Fiche 16: Materialen aan de stookketel (dichtingen, isolerend materiaal)	Er is geen stookketel aanwezig. Verwarming gebeurd elektrisch en of met kachels.	-
Fiche 17: Liftinfrastructuur	-	-
Fiche 18: Onderdak	Tijdens de inspectie van dit gebouw hebben we geen onderdak kunnen waarnemen.	-
Fiche 19: leidingisolatie	-	-
