Asbestinventarisattest

Poeldreef 111, 2950 Kapellen

Attestnummer : **20261112-000451.000**
Uitgegeven op : **12.11.2026**
Geldig tot : **Onbeperkt** (tenzij de toestand wijzigt)

Asbestveilig (maar mogelijk niet asbestvrij)

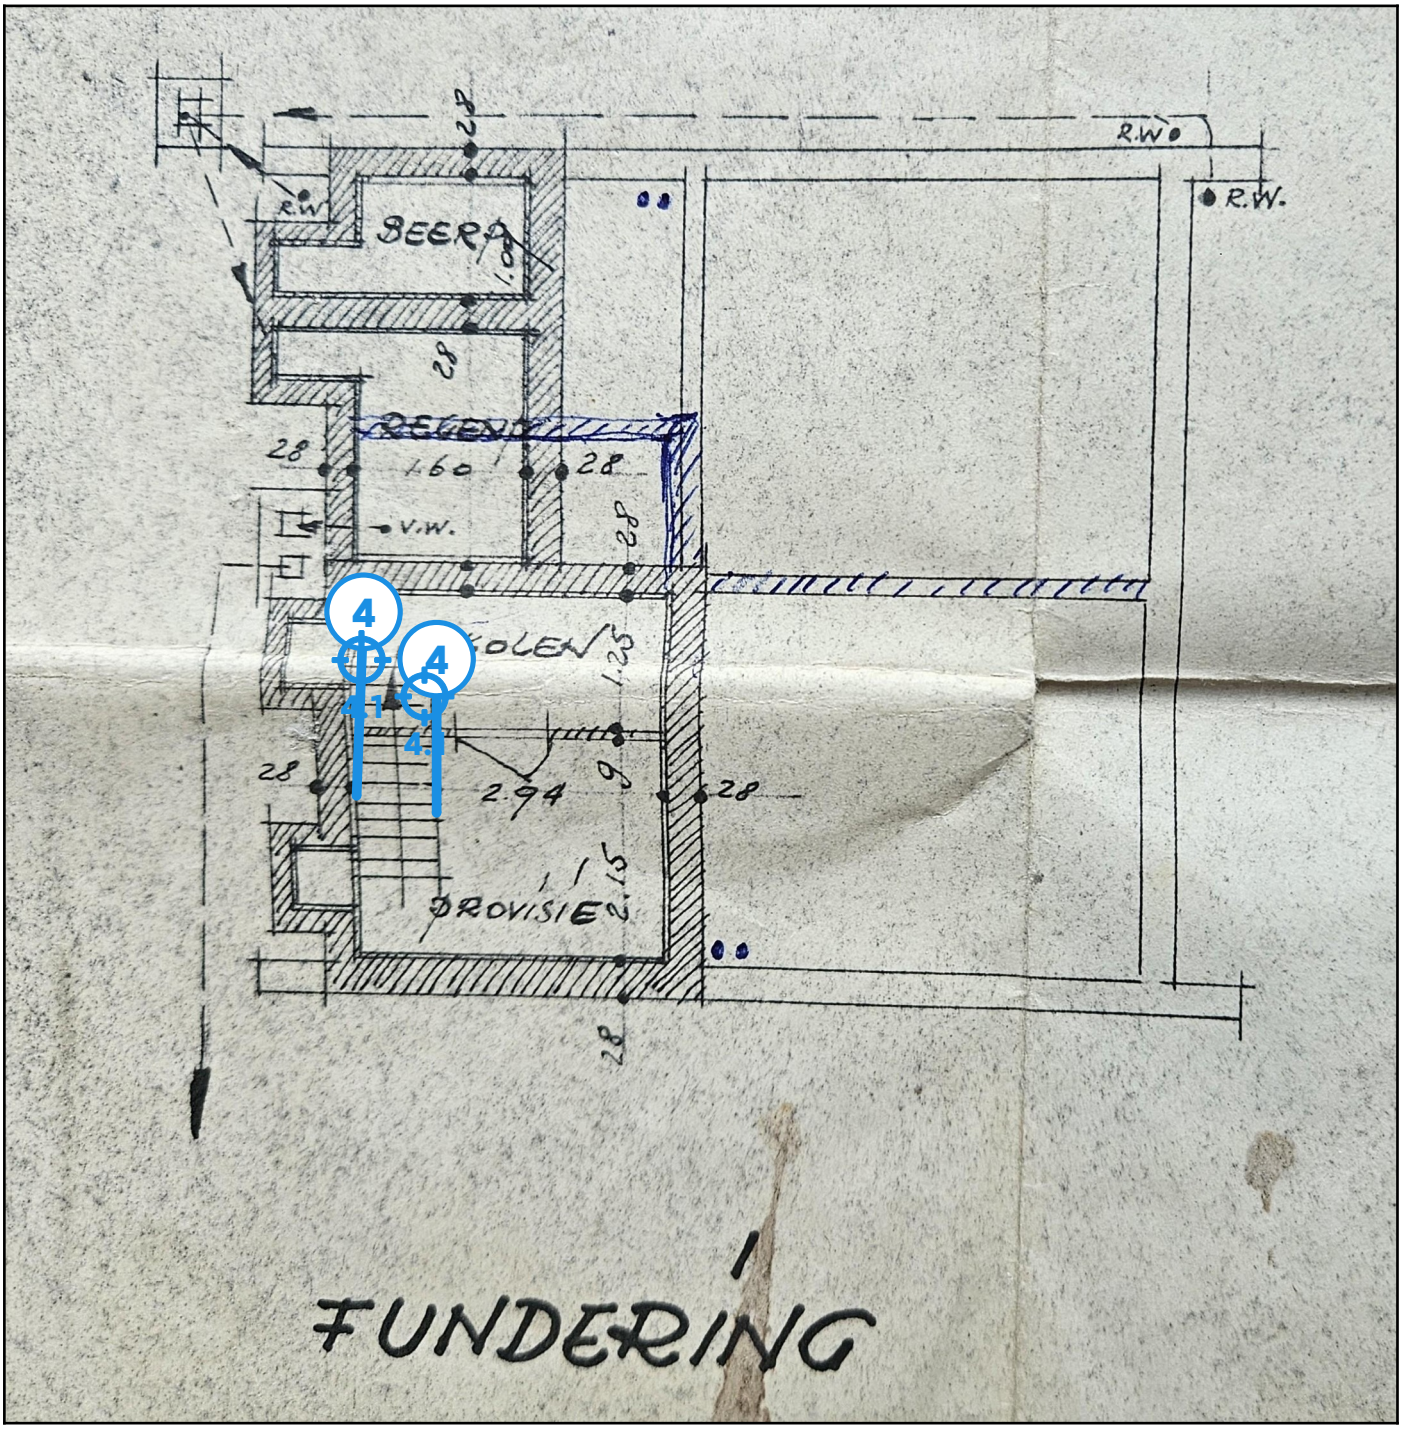
Plan 1.1: Kelder

Beschrijving	Type	Actie
4. Pleisterwerk wanden kelder	Geen asbest	-
4.1 Code: 1	Mengmonster	-

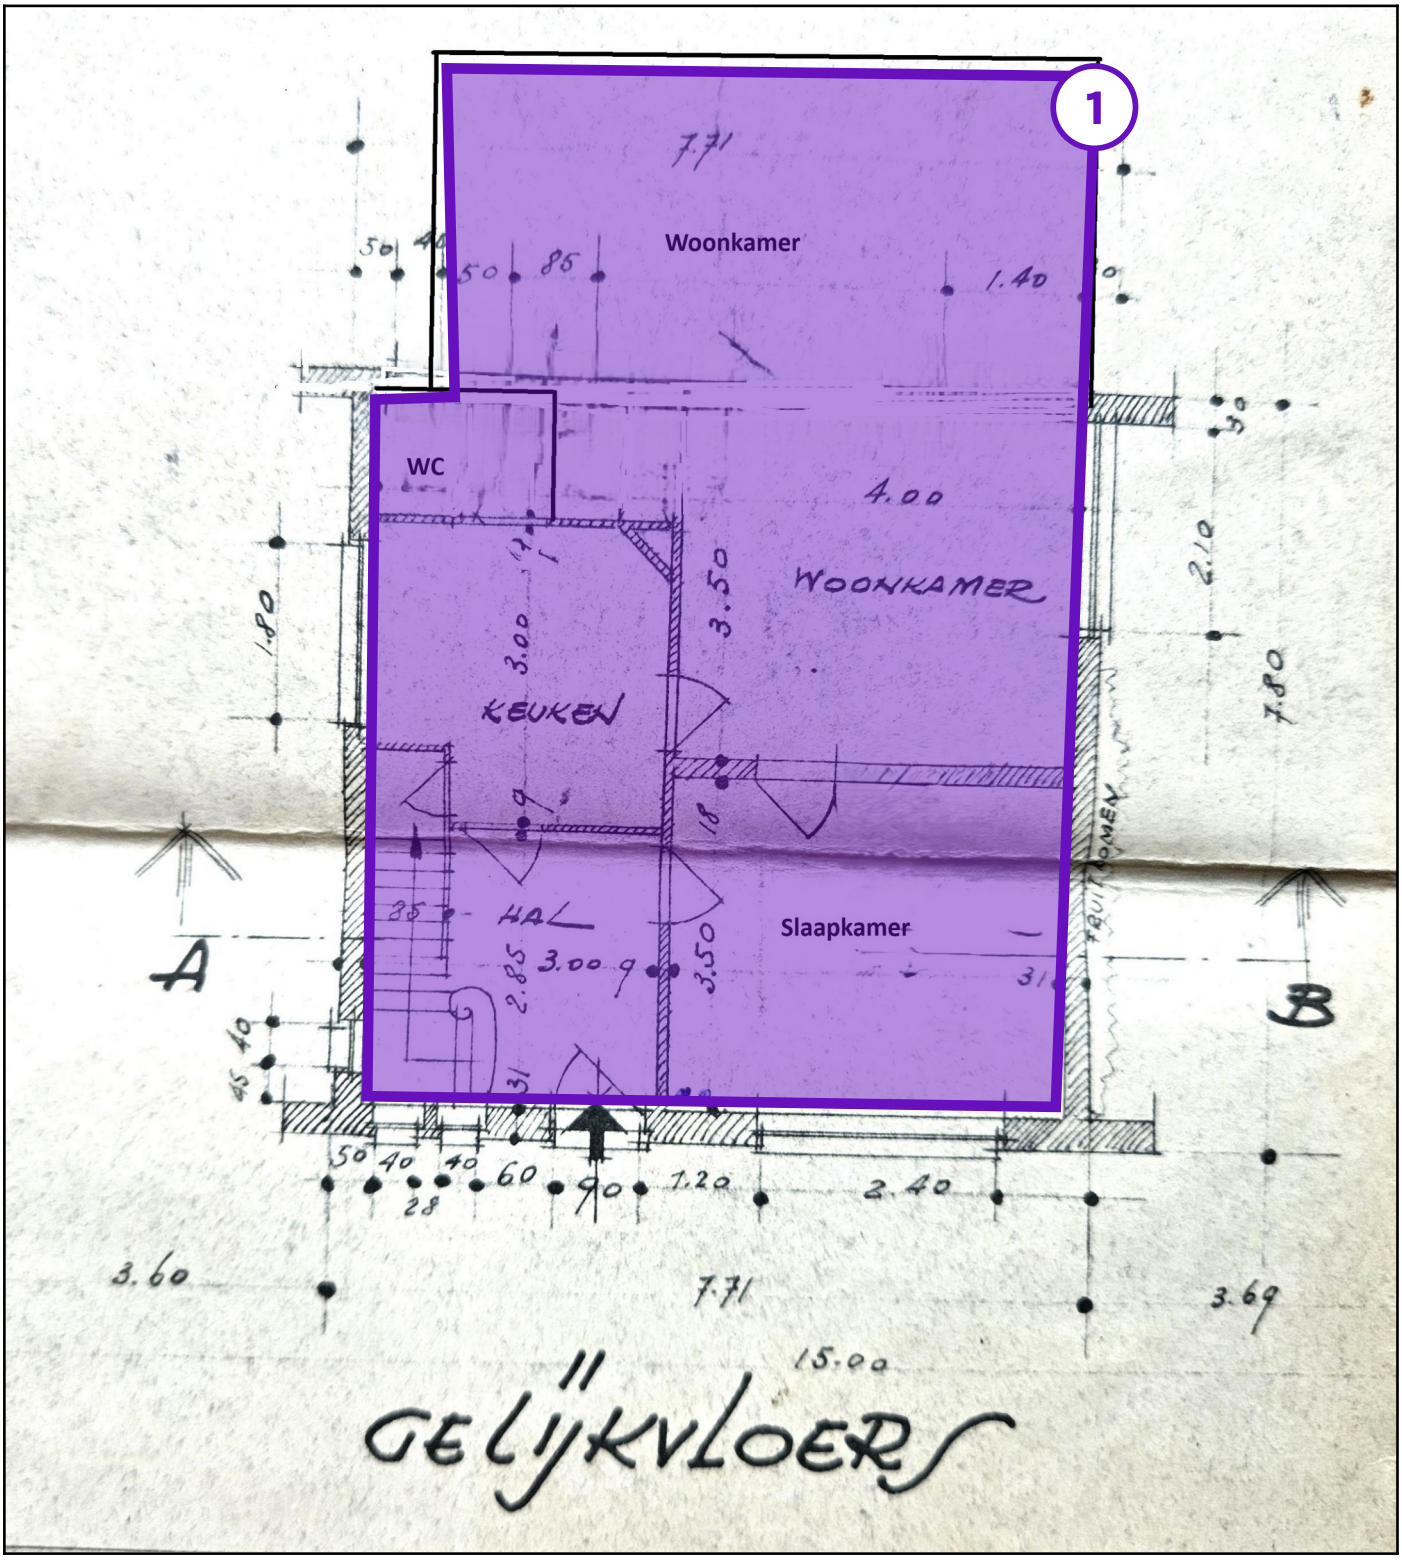
Plan 1.3: Gelijkvloers plafond

Beschrijving	Type	Actie
1. Plafonds bestaande uit voorzetpanelen	Advies	-

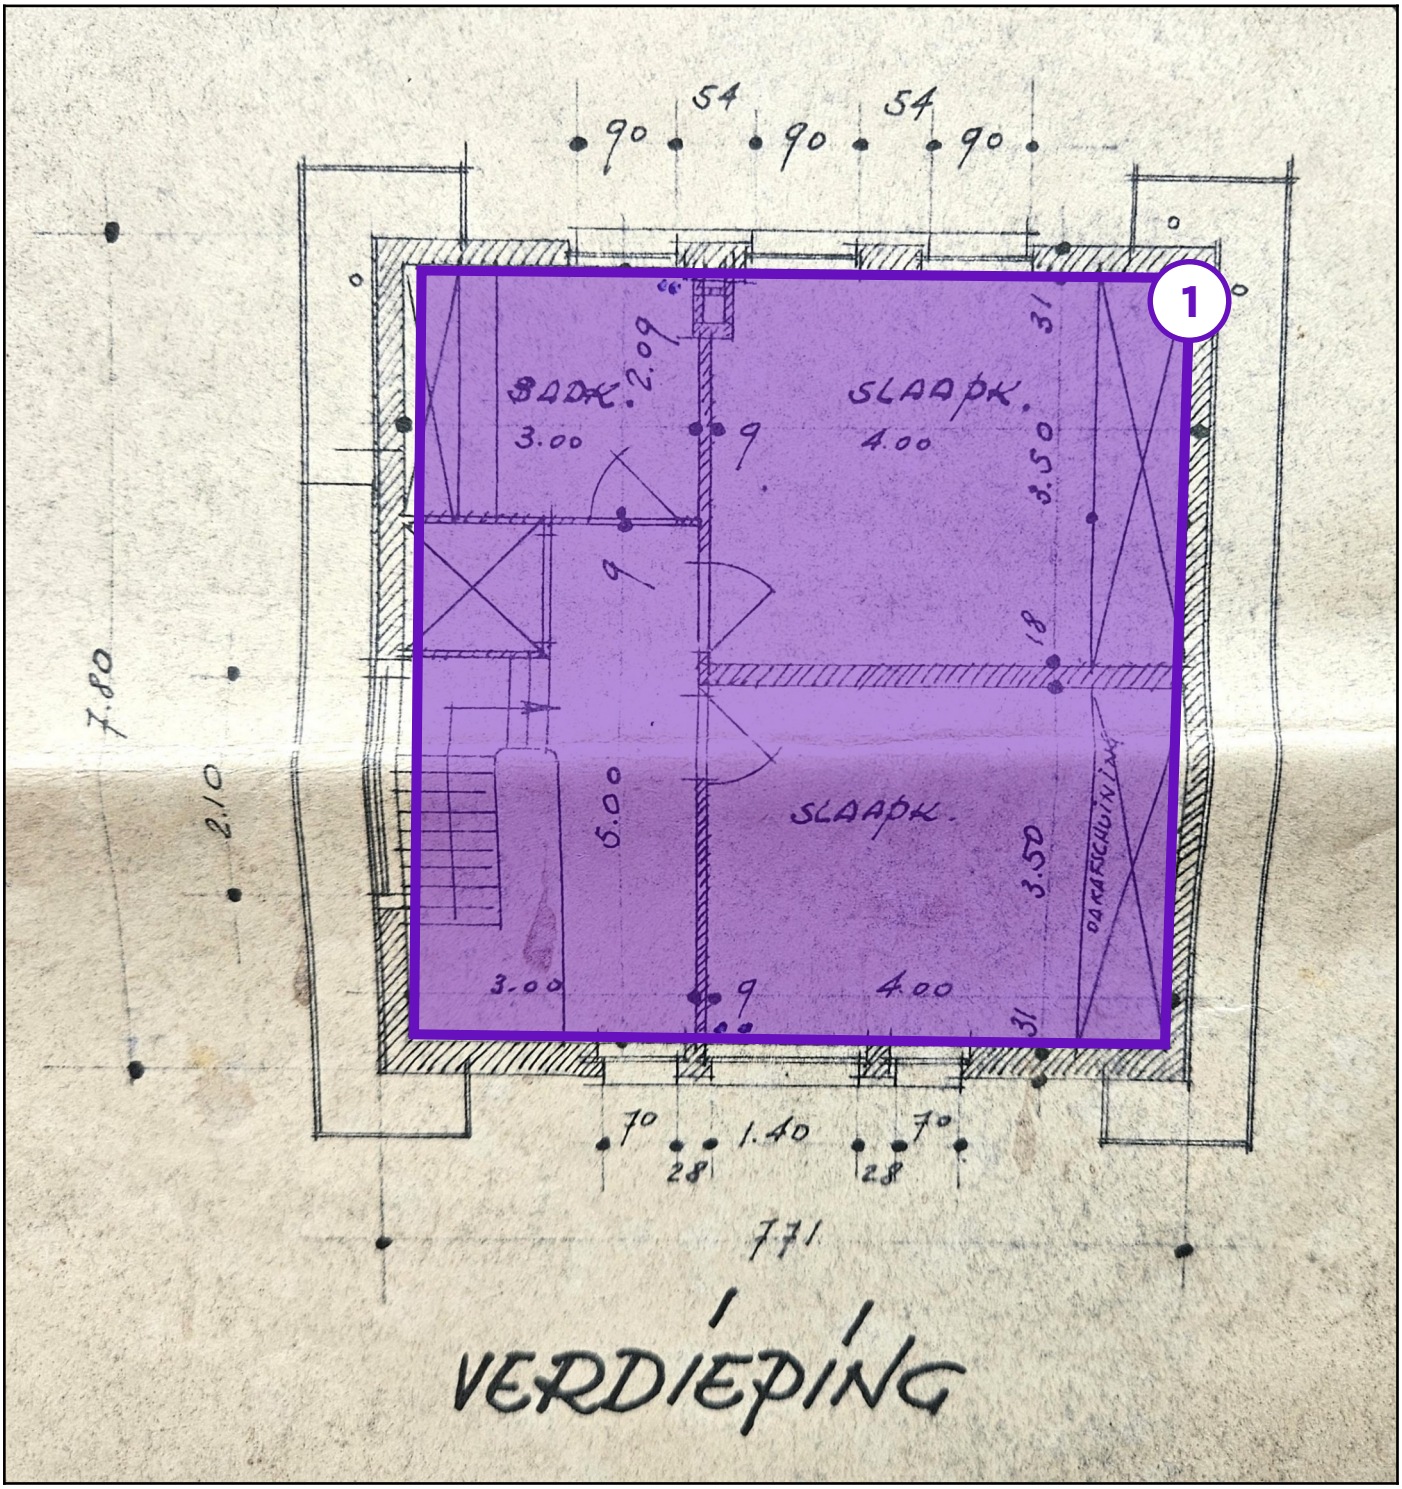
Plan 1.5: Verdieping plafond

Beschrijving	Type	Actie
1. Plafonds bestaande uit voorzetpanelen	Advies	-

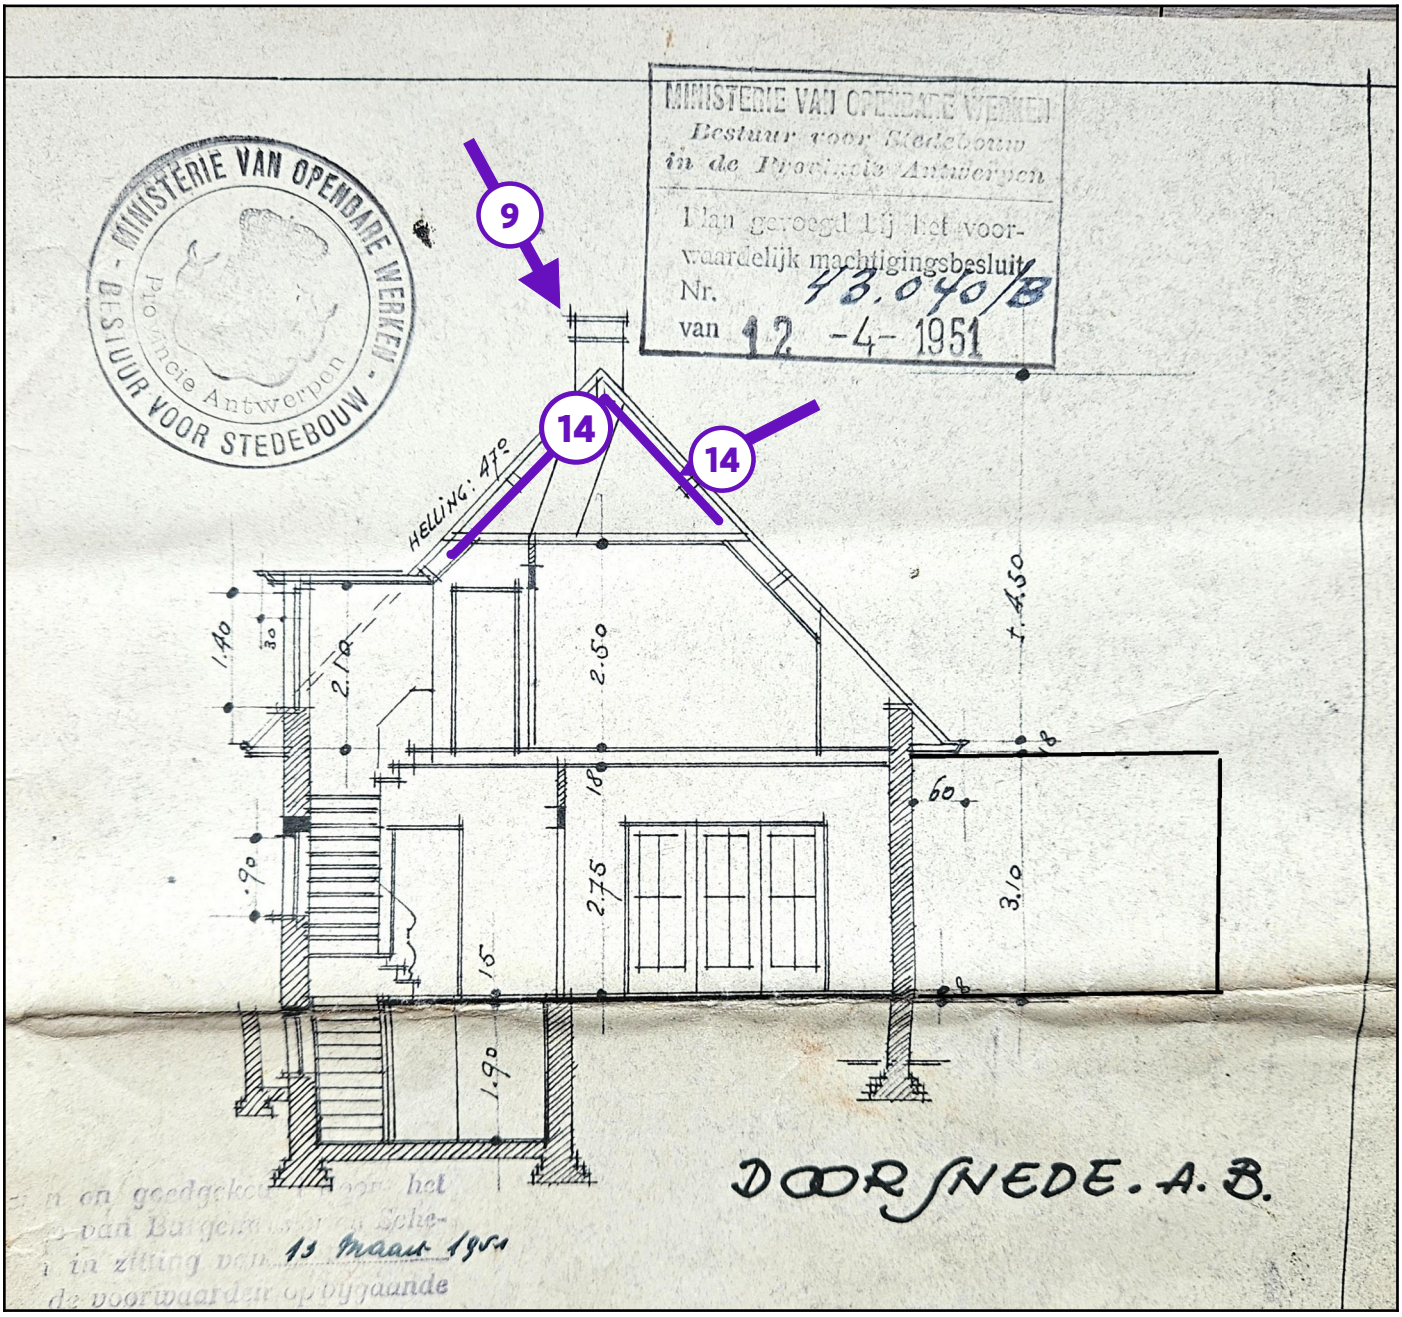
Plan 1.6: snede

Beschrijving	Type	Actie
9. Rookgaskanaal (niet verdacht)	Overige ruimte of materiaal	-
14. Geen onderdak aangetroffen	Overige ruimte of materiaal	-

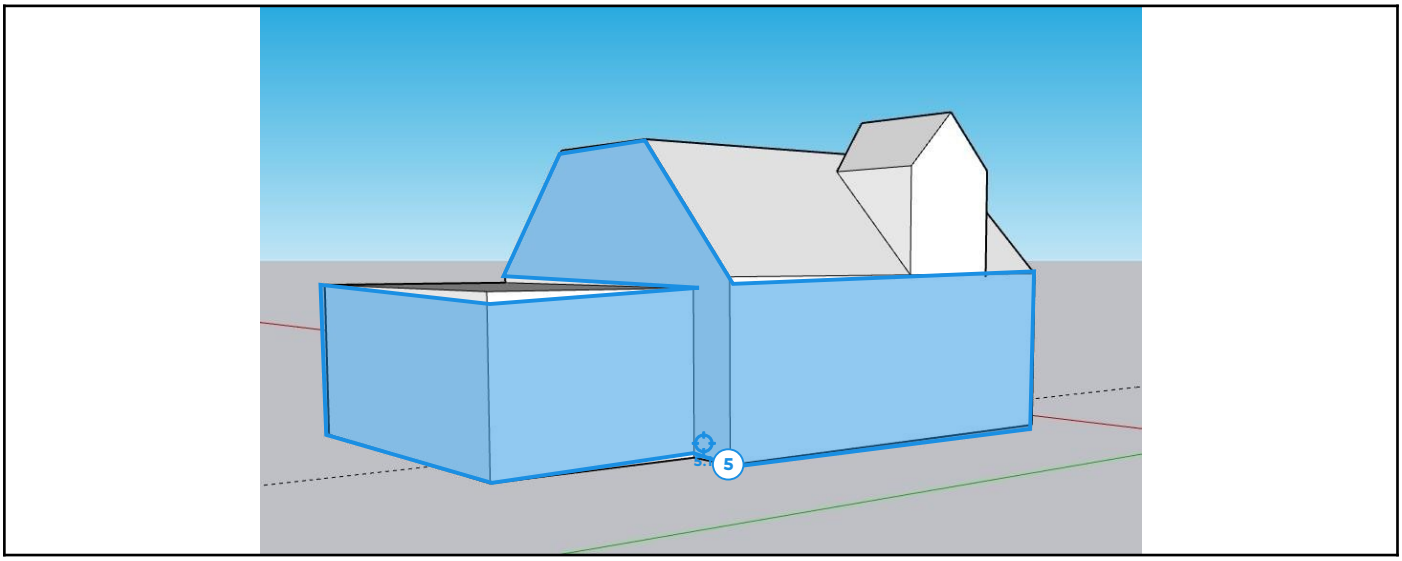
Plan 1.7: Snede 2

Beschrijving	Type	Actie
5. Crepi gevels	Geen asbest	-
5.1 Code: 2	Mengmonster	-

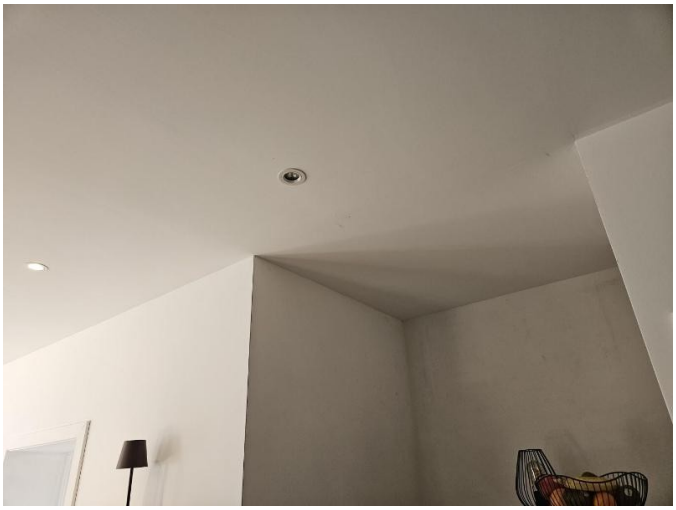
Fiche 1: Plafonds bestaande uit voorzetpanelen

De plafonds werden afgewerkt met niet-asbestverdachte voorzetpanelen die inspectie van de bedekte structuur (opbouw, pleisterwerk) verhinderen. De woning onderging een totaalrenovatie en alle oude bezetting werd verwijderd.

Basis voor advies	De asbestdeskundige beoordeelt het materiaal als niet-asbestverdacht.
Primaire drager	Plafond
