Asbestinventarisattest

Sint Antoniuslei 104, 2930 Brasschaat

Attestnummer : **20251117-000165.000**
Uitgegeven op : **17.11.2025**
Geldig tot : **17.11.2035**

Niet-asbestveilig

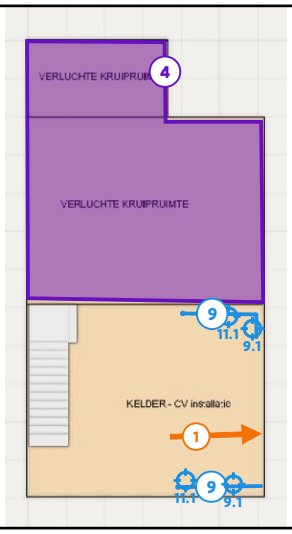
Plan 1.7: Kelder

Beschrijving	Type	Actie
1. Elektrische meter bakeliet	Asbestmateriaal	Verwijderen
4. Kruipkelder	Beperking	-
9. Leidingisolatie (gips) rechte stukken	Geen asbest	-
9.1 Code: 3	Mengmonster	-
11. Leidingisolatie (gips) bochten	Geen asbest	-
11.1 Code: 4	Mengmonster	-

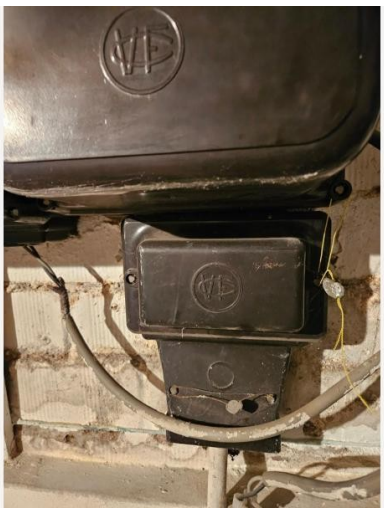
Fiche 1: Elektrische meter bakeliet

Asbestmateriaal

Het asbestmateriaal valt onder de mijlpaal van 2040.

Eindbeoordeling materiaalrisico	Verhoogd materiaalrisico en/of verhoogde kans op vezelvrijgave

Gebondenheid	Categorie 1: hechtgebonden in oorsprong
Asbestsoort (vezeltype)	Crocidoliet aanwezig
Asbestconcentratie	Laag (< 50%)
Afschermingsgraad van het gehele materiaal	Geheel of deels (ook) vrij aan de binnenlucht
Toestand van het materiaal	Licht beschadigd, licht verweerd. Intact calciumsilicaatmateriaal of categorie III 'gebondenheid'

Beschrijving	Elektrische meter bakeliet
Omgeving	Binnen
Primaire drager	Communicatie en elektrische infrastructuur en uitrusting
Asbestmateriaal	Plaat, paneel, tablet - Type Bakeliet
Bindmiddel van asbestmateriaal	Kunststof of -hars
Gebondenheid op basis van bindmiddel	Hecht
Hoeveelheid (oppervlakte - dikte - aantal)	• 0,20 m^2 - 1,00 cm - 1 stuk
Totaal volume	0,002 m^3
Eenvoudig bereikbaar	Ja
Bevestigingswijze	• Geklemd • Geschroefd
Identificatiemethode	De asbestdeskundige beoordeelt het materiaal als asbestverdacht en dus asbesthoudend, en dit zonder monstername. Motivatie: De materialen behoren niet toe aan de eigenaar voor wie de asbestdeskundige de asbestinventaris uitvoert.
Destructieve handeling voor identificatie	Nee
Opmerking	De hoeveelheid is een zo nauwkeurig mogelijke opmeting. Hieraan kunnen evenwel geen rechten worden ontleend.

- Zorg voor een veilig beheer. Vermijd het beschadigen van het asbestmateriaal. Controleer de toestand jaarlijks op wijzigingen.
- Voer bijkomende staalname(s) uit.

- Eenvoudige handelingen: mag via doe-het-zelf of door werknemer(s) met opleidingsattest eenvoudige handelingen
  Te verwijderen door de netbeheerder. Deze toepassing kan door een werknemer die over een opleidingsattest eenvoudige handelingen beschikt verwijderd worden indien er geen verhoogd risico op vrijgave van asbestvezels (max. concentratie 0,01 vezels/cm3 - CODEX Art. VI.3-54) ontstaat en de toepassing voorafgaand wordt gefixeerd/bevochtigd; de individuele elementen zonder machinale werktuigen (boormachine, slijpschijf, hogedrukreiniger,...) en zonder breken of gooien een voor een losgemaakt worden; en ten slotte dubbel en luchtdicht verpakt weggevoerd worden naar een erkend afvalpunt (recyclagepark).

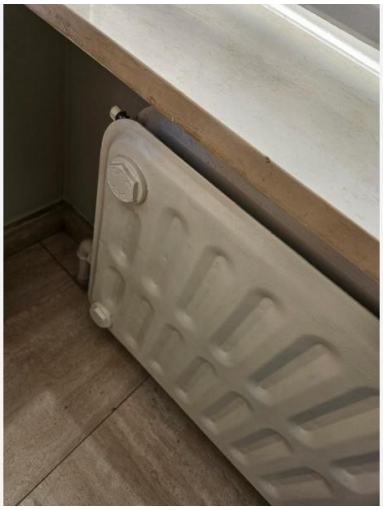
Fiche 7: Oude radiatoren

De radiatoren bevatten mogelijk asbesthoudende pakkingen en/of elementen. Laat ze onderzoeken bij onderhoud of vervanging.

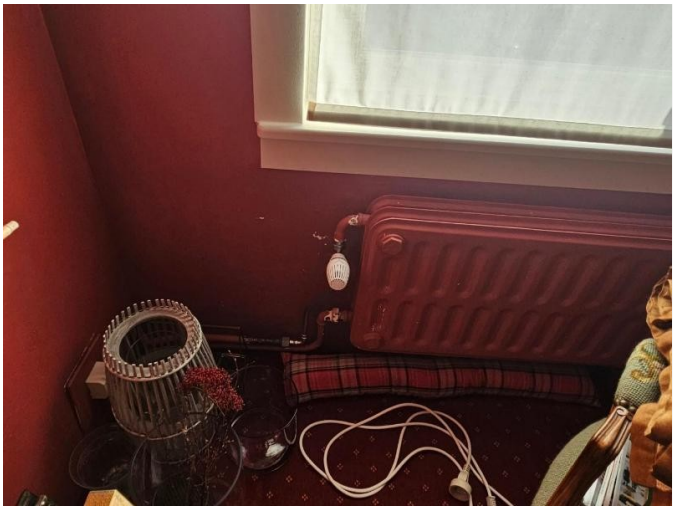
Fiche 8: Pleisterwerk wanden

Geen asbest

#	Type	Referentie	Resultaat
8.1	Mengmonster	1	Geen asbest

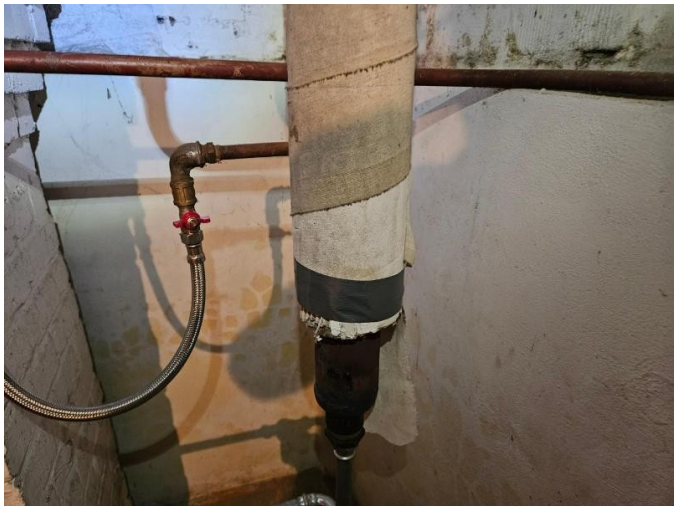
Fiche 9: Leidingisolatie (gips) rechte stukken

Geen asbest

#	Type	Referentie	Resultaat
9.1	Mengmonster	3	Geen asbest

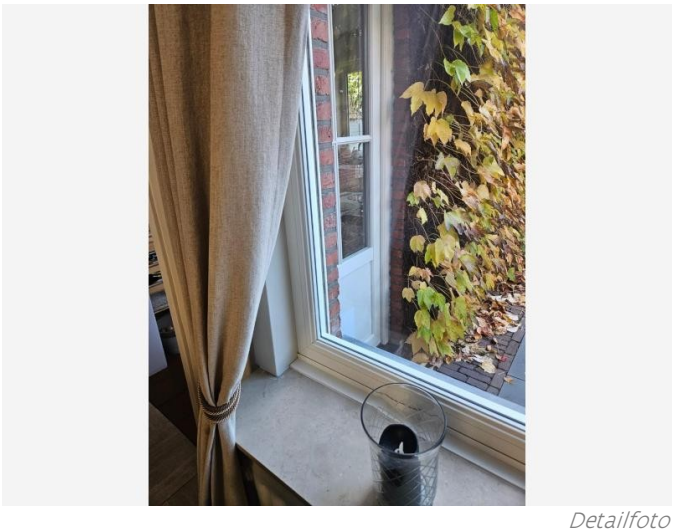
Situeringsfoto

Fiche 15: Mastiek (niet asbestverdacht)
