# Asbestinventarisatetest

Vijverlaan 65, 2910 Essen

Attestnummer : 20251217-000194.000

Uitgegeven op : 17.12.2025

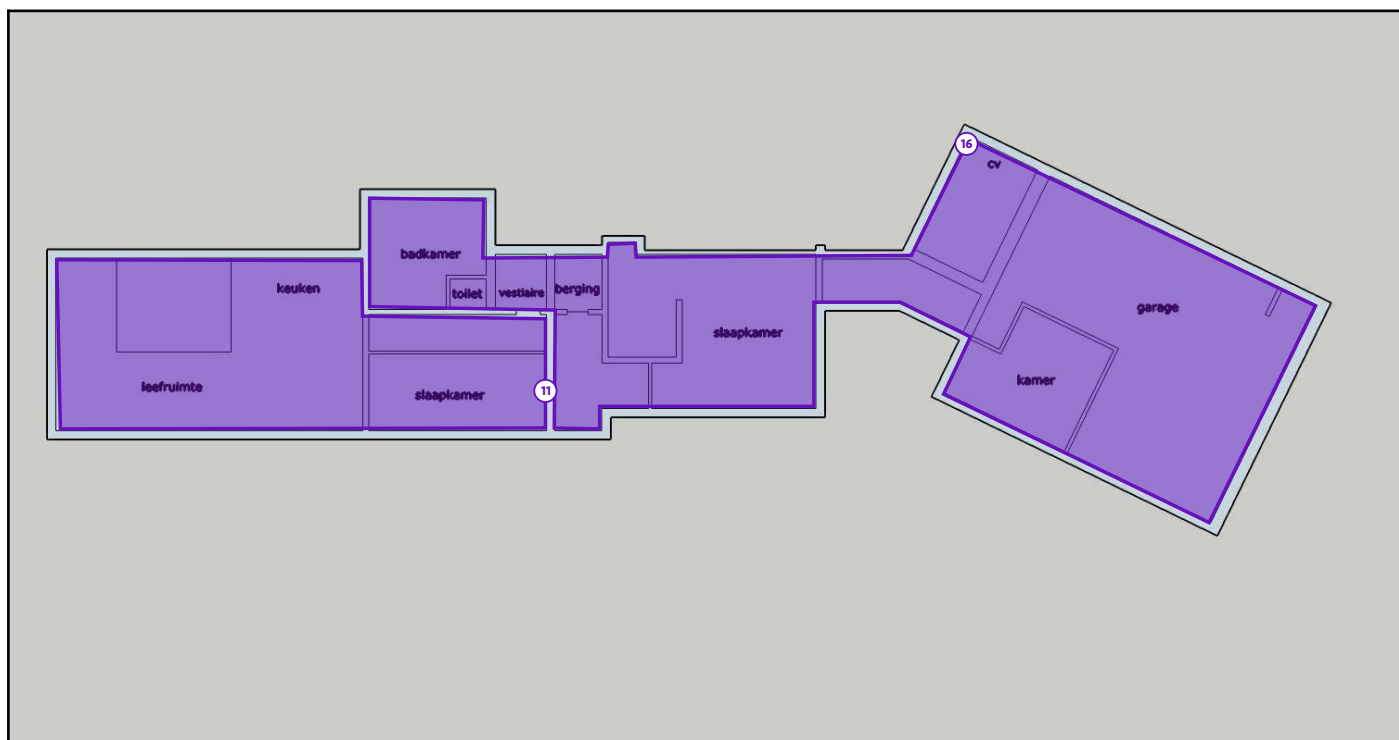
## Plan 1.3: woning vloeren

Beschrijving	Type	Actie
11. kunststof vloerafwerking	Advies	-
16. lijmlaag vloertegels	Advies	-

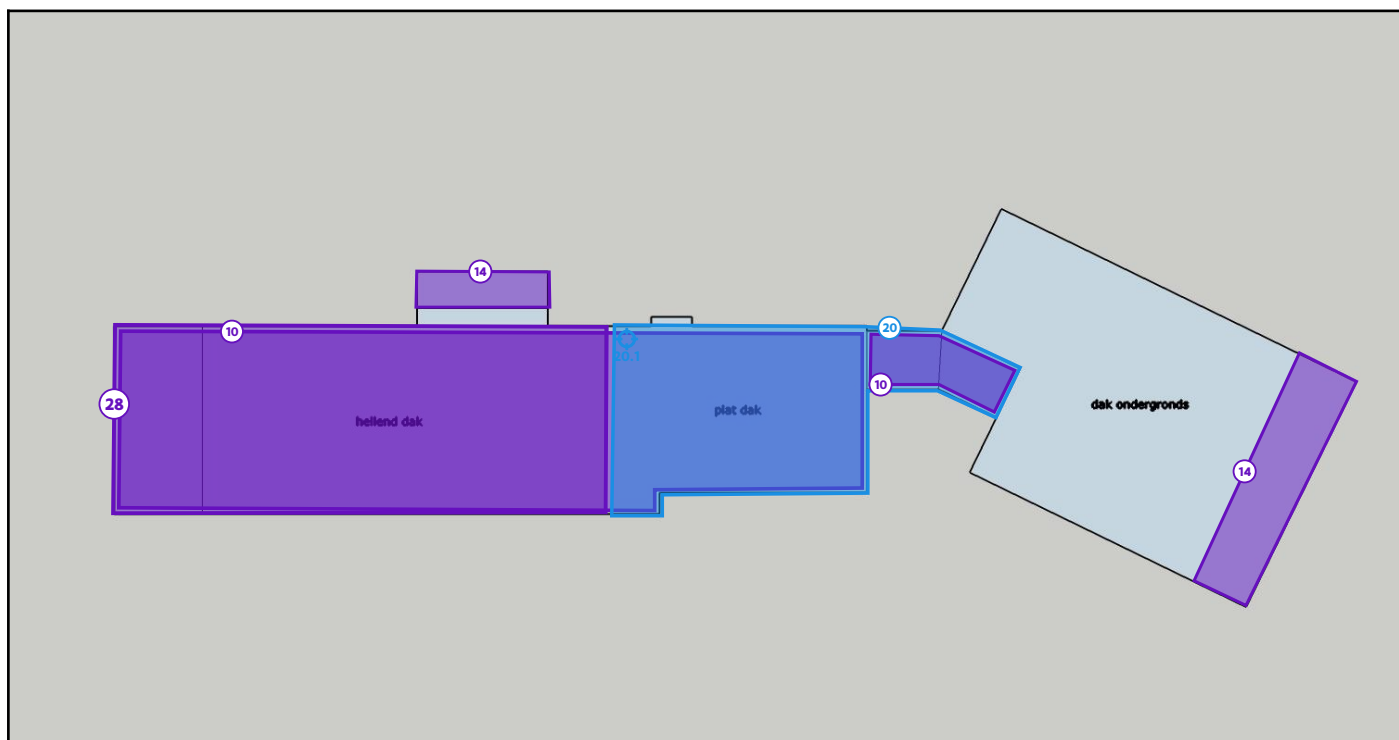
## Plan 1.5: dak

Beschrijving	Type	Actie
10. onderlaag roofing	Beperking	-
14. natuurleien	Advies	-
20. roofing plat dak	Geen asbest	-
20.1 Code: MM007	Puntmonster	-
28. roofing woongedeelte	Overige ruimte of materiaal	-

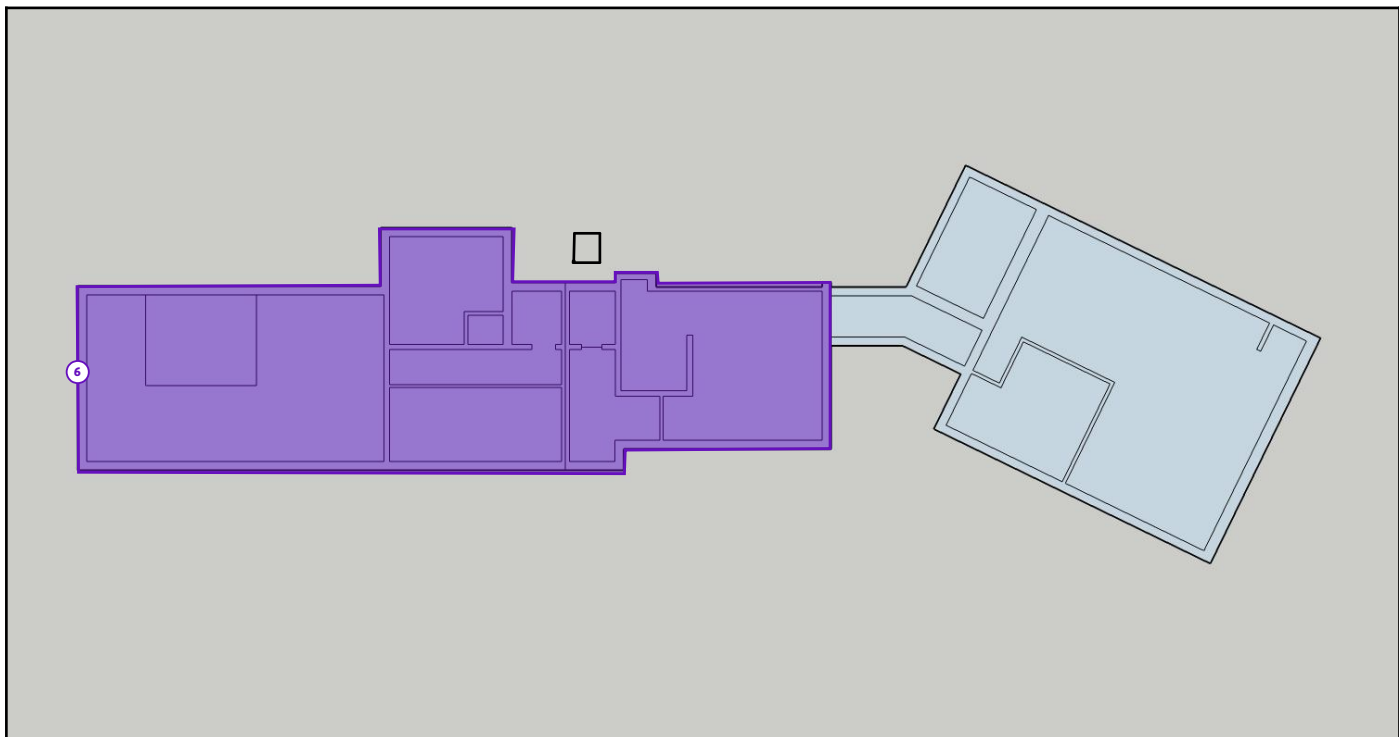
## Plan 1.8: fundering

Beschrijving	Type	Actie
6. kruipkelder	Beperking	-

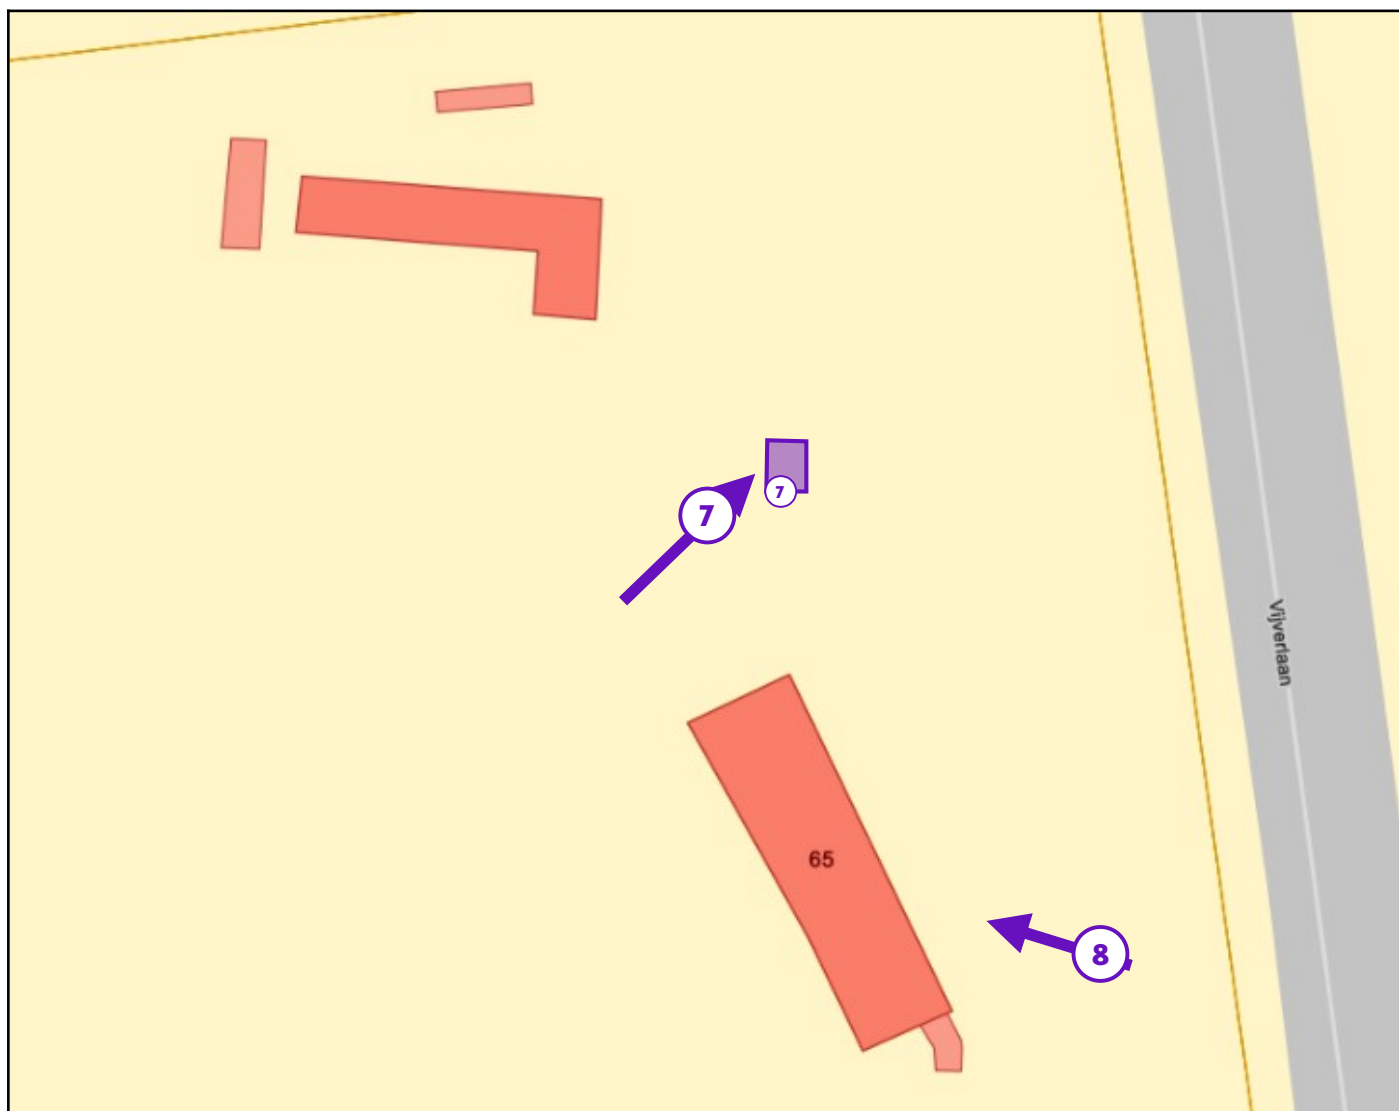
## Plan 9.1: Vaststellingen buiten de constructies

Beschrijving	Type	Actie
7. (zend)mast	Beperking	-
8. septische put, sterfput, e.a.	Beperking	-

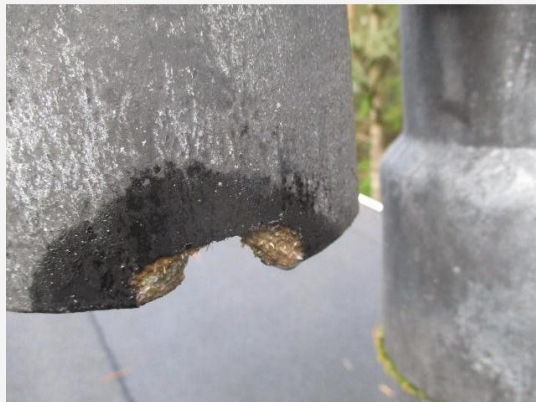
Detailfoto

Het asbestmateriaal valt onder de mijlpaal van 2034.

Eindbeoordeling materiaalrisico	Verhoogd materiaalrisico en/of verhoogde kans op vezelvrijgave
---------------------------------	----------------------------------------------------------------

Gebondenheid	Categorie 1: hechtgebonden in oorsprong
Asbestsoort (vezeltype)	Alleen chrysotiel
Asbestconcentratie	Laag (< 50%)
Afschermingsgraad van het gehele materiaal	Geheel of deels vrij aan de buitenlucht
Toestand van het materiaal	Matig beschadigd, matig verweerd

#	Type	Referentie	Resultaat
1.1	Puntmonster	MM005	Chrysotiel

- Zorg voor een veilig beheer. Vermijd het beschadigen van het asbestmateriaal. Controleer de toestand jaarlijks op wijzigingen.
- Verwijder dit asbestmateriaal zo snel mogelijk. Volg de toestand goed op.

- Eenvoudige handelingen: mag via doe-het-zelf of door werknemer(s) met opleidingsattest eenvoudige handelingen  
De schouwkap mag verwijderd worden via doe-het-zelf op voorwaarde dat deze niet beschadigd raakt bij de verwijdering. Een verweerd asbestmateriaal kan makkelijk (verder) breken of vergruizen. Er komen dan schadelijke asbestvezels vrij die ingeademd kunnen worden. De buis mag enkel verwijderd worden als er niemand anders in de buurt is en als het asbestmateriaal bij de verwijdering niet verder beschadigd raakt of vergruist. Bevochtig de toepassing vooraleer deze te verwijderen. Verpak ze in een dubbele doorzichtige plastic zak of in een doorschijnende asbestzak en sluit deze luchtdicht af. Vervoer op een correcte manier naar het recyclagepark. Gebruik steeds de nodige persoonlijke beschermingsmiddelen zoals onder andere een FFP3 mondkap, een veiligheidsbril, een wegwerpowerall en -handschoenen. Kijk ook bij de toelichting achteraan in dit attest bij 'Asbest beheeren en verwijderen'.

- Eenvoudige handelingen: enkel door erkend asbestverwijderaar  
Als de schouwkap niet verwijderd kan worden zonder deze te beschadigen, dient ze verwijderd te worden door een erkend asbestverwijderaar.

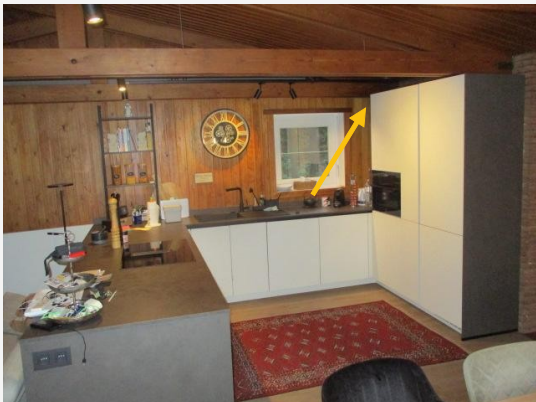
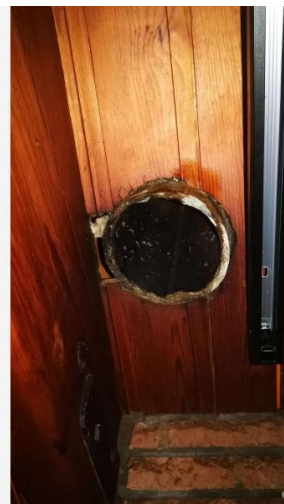
Overzichtsfoto

<b>Beschrijving</b>	verluchtingsbuis
<b>Omgeving</b>	Grenst aan binnen- en buitenlucht
<b>Primaire drager</b>	HVAC infrastructuur en uitrusting
<b>Asbestmateriaal</b>	Buis, koker, leiding, pijp, doorvoer
<b>Bindmiddel van asbestmateriaal</b>	Cement
<b>Gebondenheid op basis van bindmiddel</b>	Hecht
<b>Hoeveelheid (lengte - omtrek - dikte - aantal)</b>	<ul style="list-style-type: none"><li>• 1,50 m - 30,00 cm - 0,50 cm - 1 stuk</li></ul>
<b>Totaal volume</b>	0,002 m <sup>3</sup>
<b>Eenvoudig bereikbaar</b>	Ja
<b>Bevestigingswijze</b>	<ul style="list-style-type: none"><li>• Geklemd</li><li>• Verlijmd, ingegoten, versmeerd</li></ul>
<b>Identificatiemethode</b>	Een monstername door de asbestdeskundige met laboanalyse door een asbestlabo.
<b>Destructieve handeling voor identificatie</b>	Nee
<b>Opmerking</b>	De hoeveelheid is een inschatting. De buis is zichtbaar aan het rooster op de verluchtsbuis ter hoogte van het terras.

- Eenvoudige handelingen: mag via doe-het-zelf of door werknemer(s) met opleidingsattest eenvoudige handelingen  
Deze toepassing mag verwijderd worden via doe-het-zelf op voorwaarde dat deze niet beschadigd raakt bij de verwijdering. Een verweerd asbestmateriaal kan makkelijk (verder) breken of vergruizen. Er komen dan schadelijke asbestvezels vrij die ingeademd kunnen worden. De buis mag enkel verwijderd worden als er niemand anders in de buurt is en als het asbestmateriaal bij de verwijdering niet verder beschadigd raakt of vergruist. Bevochtig de toepassing vooraleer deze te verwijderen. Verpak ze in een dubbele doorzichtige plastic zak of in een doorschijnende asbestzak en sluit deze luchtdicht af. Vervoer op een correcte manier naar het recyclagepark. Gebruik steeds de nodige persoonlijke beschermingsmiddelen zoals onder andere een FFP3 mondkap, een veiligheidsbril, een wegwerpowerall en -handschoenen. Kijk ook bij de toelichting achteraan in dit attest bij 'Asbest beheeren en verwijderen'.

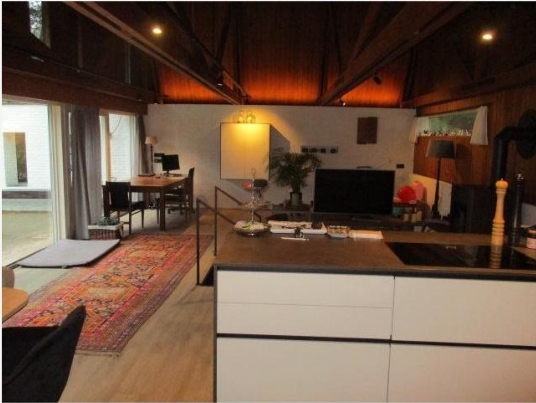
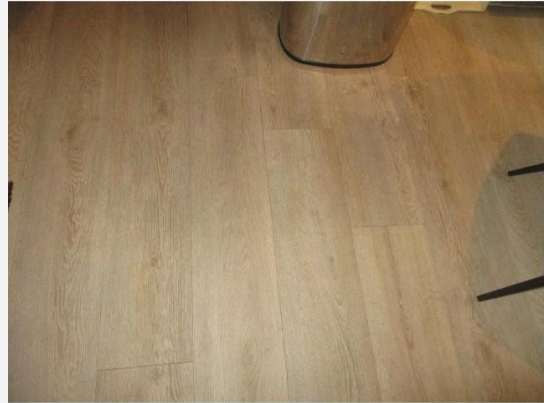
De vloerafwerking in de woonkamer met open keuken, in de aanpalende gang en in de aangrenzende slaapkamer is niet asbestverdacht. Onderliggende lagen zijn niet waarneembaar en werden niet geïnspecteerd.

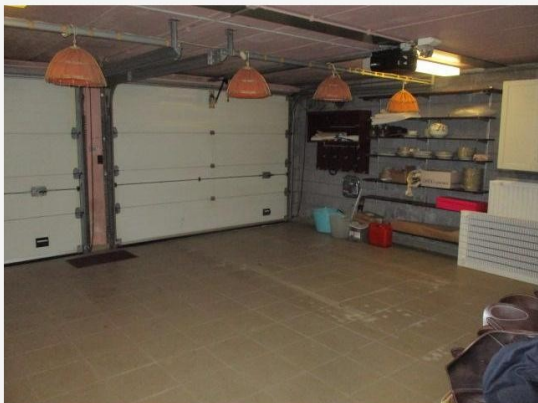
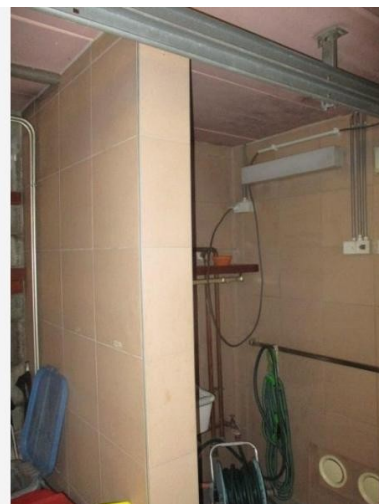
Wanden van het toilet en van de wasplaats in de garage zijn voorzien van wandtegels. Onderliggende lagen zijn niet waarneembaar en werden niet geïnspecteerd. Bij toekomstige werken aan deze wanden is het aangeraden om van de lijmlaag een staal te laten nemen tot op de drager om het asbesthoudend karakter ervan te onderzoeken. Gebruik daarbij steeds de nodige persoonlijke beschermingsmiddelen, zoals onder andere een FFP3 mondkap, een veiligheidsbril, een wegwerpoverall en -handschoenen. Bekijk ook de toelichting achteraan in dit attest bij 'Asbest beheren en verwijderen'.

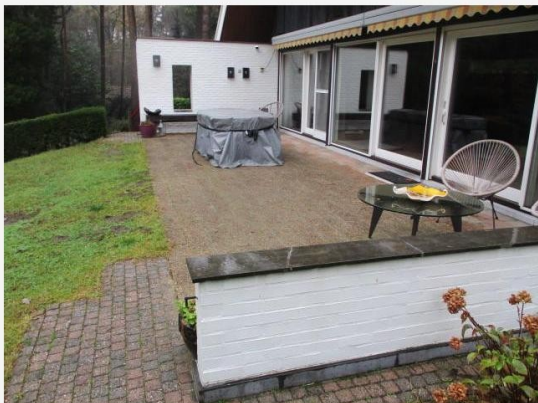
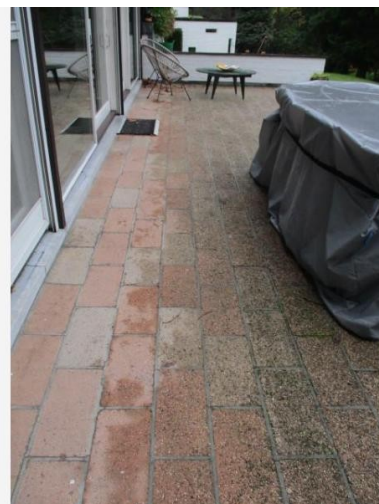
Onderliggende lagen van de verhardingen, zoals bijvoorbeeld steenslag, zijn niet waarneembaar en werden niet geïnspecteerd. Het betreft onder andere de verharding aan het terras, de verharding aan de voordeur, het looppad rondom de woning, de verharding voor de garage en de helling er naartoe, de verharding aan de waterpomp, de verharding in en rond de tuinberging en de verharding aan het naastgelegen dierenhok. Deze werden indicatief aangeduid op bijgevoegde plannen.

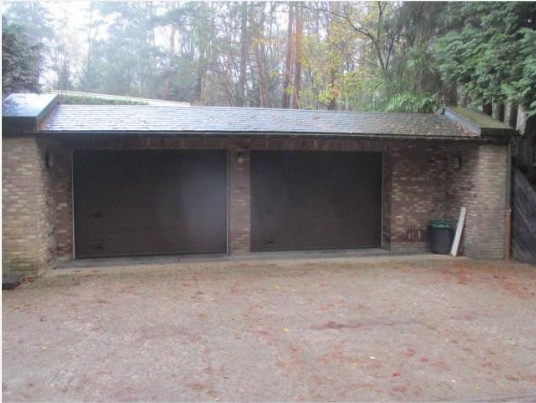
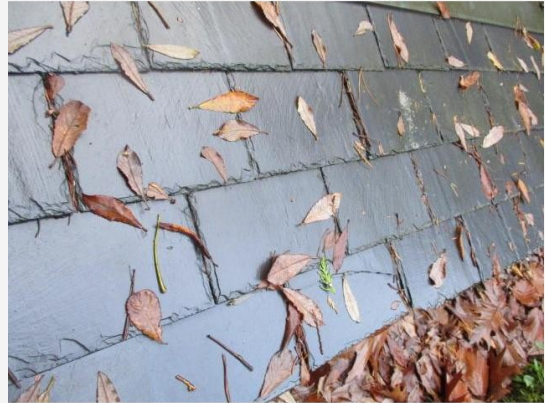
De natuurleien op het hellend dak van de badkamer en op het hellend dakje aan de garage (vooraan) zijn niet asbestverdacht.

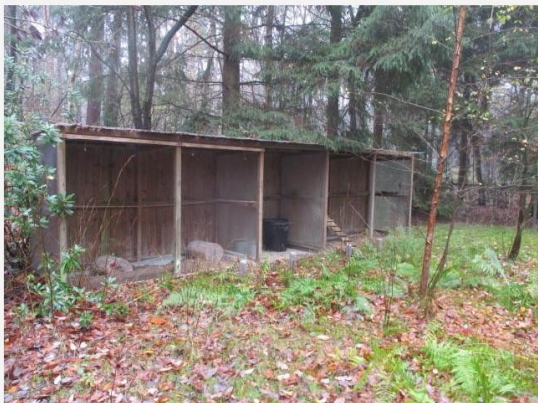
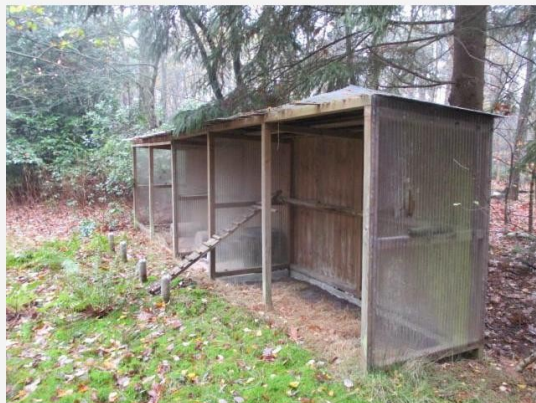
Aan het dierenhok werden geen asbestverdachte toepassingen aangetroffen.

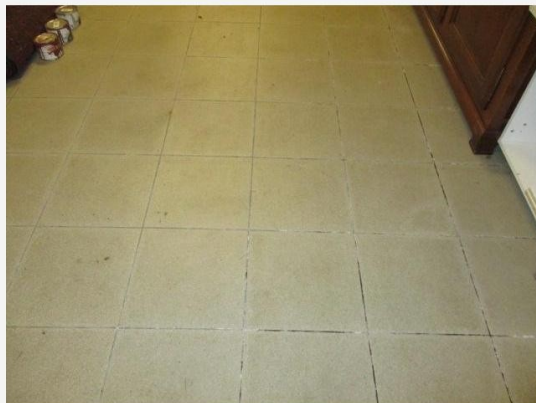
Verschillende vloeren in de woning zijn voorzien van tegels (uitgezonderd deze in de woonkamer, de keuken, de kleine slaapkamer en de aangrenzende gang). Ook de vloer van het elektriciteitskotje is voorzien van tegels. Onderliggende lijmlagen zijn niet waarneembaar en werden niet geïnspecteerd. Bij toekomstige werken aan deze vloeren is het aangeraden om van de lijmlaag een staal te laten nemen tot op de drager om het asbesthoudend karakter ervan te onderzoeken. Doe dit ook voor de lijmlaag achter de tegelplinten. Gebruik daarbij steeds de nodige persoonlijke beschermingsmiddelen, zoals onder andere een FFP3 mondkap, een veiligheidsbril, een wegwerpoverall en -handschoenen. Bekijk ook de toelichting achteraan in dit attest bij 'Asbest beheren en verwijderen'.

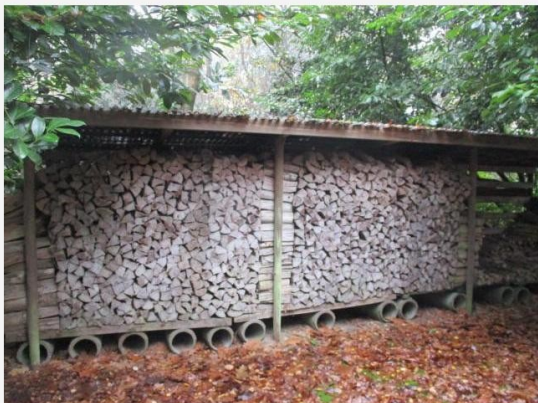
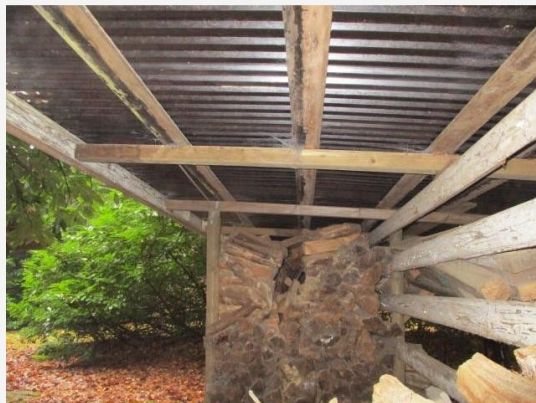
Aan de houtopslagplaats naast de tuinberging werden geen asbestverdachte toepassingen aangetroffen.

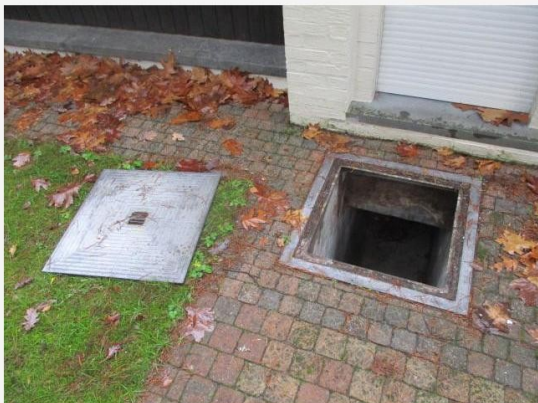
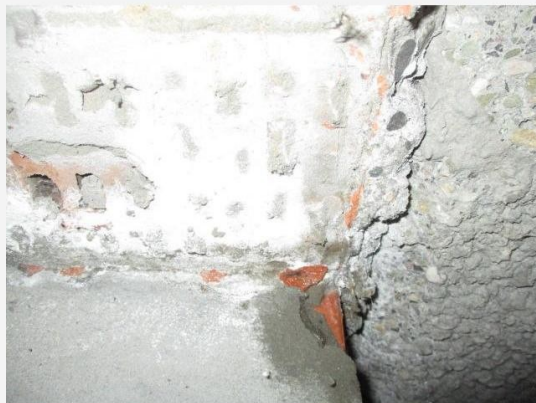
## Fiche 18: cementering keldergat

Geen asbest

#	Type	Referentie	Resultaat
18.1	Puntmonster	MM013	Geen asbest

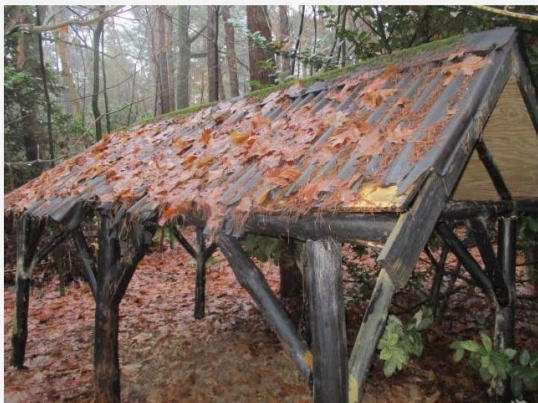
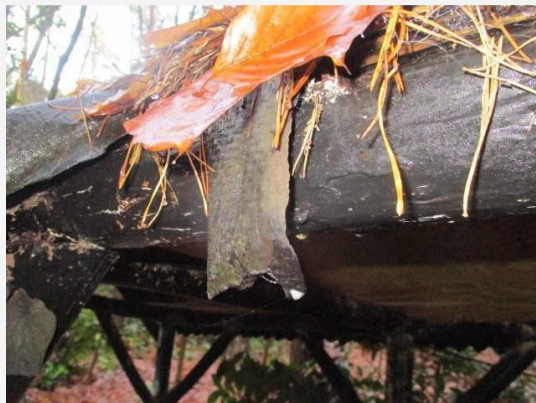
## Fiche 19: bitumineuze golfplaat

Geen asbest

#	Type	Referentie	Resultaat
19.1	Mengmonster	MM009	Geen asbest

<b>Beschrijving</b>	bitumineuze golfplaat
<b>Omgeving</b>	Buiten
<b>Primaire drager</b>	Schuin dak
<b>Bindmiddel van materiaal</b>	Bitumen (roofing, teer, asfalt)
<b>Gebondenheid op basis van bindmiddel</b>	Hecht
<b>Hoeveelheid (oppervlakte - aantal)</b>	<ul style="list-style-type: none"><li>• 8,00 m<sup>2</sup> - 1 stuk</li><li>• 6,00 m<sup>2</sup> - 1 stuk</li></ul>
<b>Totale oppervlakte</b>	14,00 m <sup>2</sup>
<b>Identificatiemethode</b>	Een monstername door de asbestdeskundige met laboanalyse door een asbestlabo.
<b>Destructieve handeling voor identificatie</b>	Nee
<b>Opmerking</b>	De hoeveelheid is een inschatting. Het betreft de bitumineuze golfplaten op de 2 kleine afdakjes, waarvan 1 gebruikt voor houtopslag.

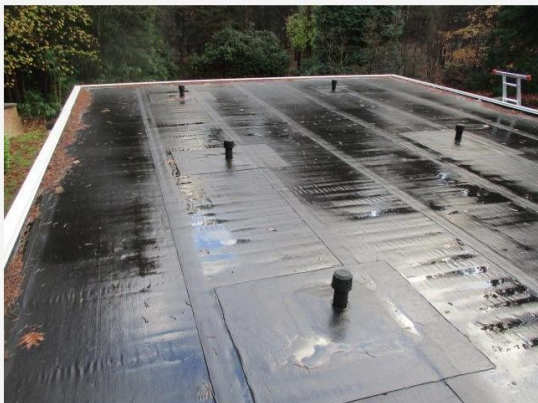
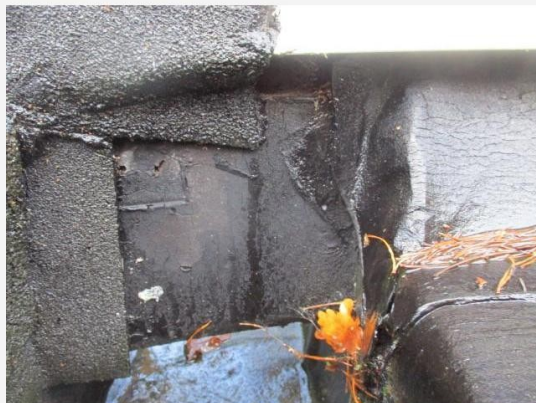
Geen asbest

#	Type	Referentie	Resultaat
20.1	Puntmonster	MM007	Geen asbest

<b>Beschrijving</b>	roofing plat dak
<b>Omgeving</b>	Buiten
<b>Primaire drager</b>	Plat dak
<b>Bindmiddel van materiaal</b>	Bitumen (roofing, teer, asfalt)
<b>Gebondenheid op basis van bindmiddel</b>	Hecht
<b>Hoeveelheid (oppervlakte - aantal)</b>	<ul style="list-style-type: none"><li>• 62,00 m<sup>2</sup> - 1 stuk</li></ul>
<b>Totale oppervlakte</b>	62,00 m <sup>2</sup>
<b>Identificatiemethode</b>	Een monstername door de asbestdeskundige met laboanalyse door een asbestlabo.
<b>Destructieve handeling voor identificatie</b>	Nee

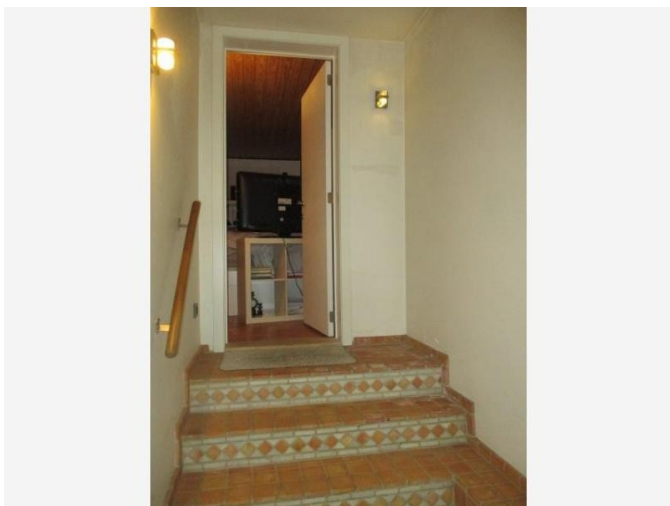
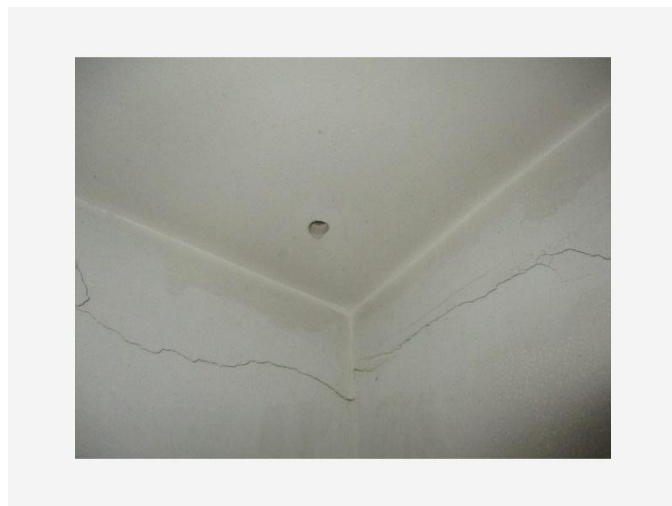
## Fiche 21: pleister plafond

Geen asbest

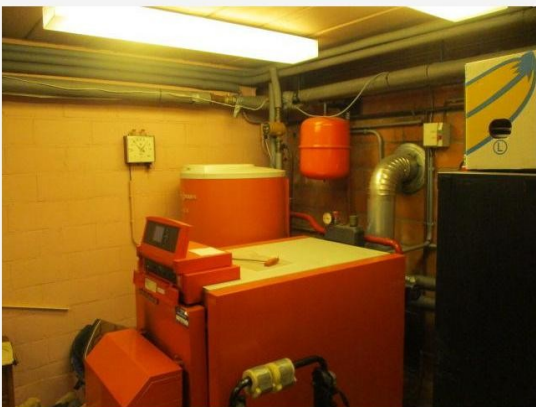
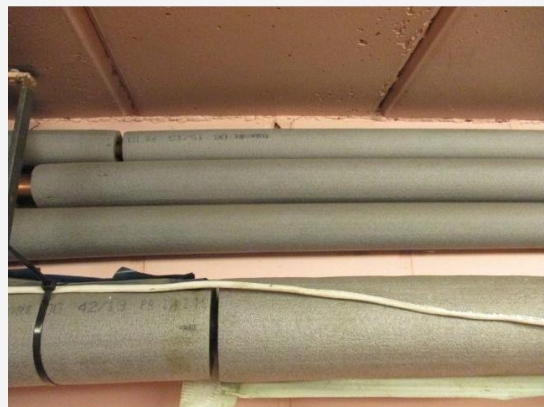
## Fiche 26: leidingisolatie

Beschrijving	Notitie	Terug te vinden op plannen
Fiche 26: leidingisolatie	De waarneembare leidingisolatie is een polyethyleen buisisolatie, deze is niet asbestverdacht. Deze werd waargenomen in het cv-lokaal en in de berging in beperkte mate onder het deksel naar de kruikelder.	-
Fiche 27: rookgaskanaal cv-ketel	-	-
Fiche 28: roofing woongedeelte	Het hellend dak boven het woongedeelte werd in 2022 geïsoleerd en voorzien van een nieuwe roofing toplaag. Deze roofing toplaag is niet asbestverdacht.	Plan 1.5: dak
Fiche 29: rookgaskanaal hybride kachel	-	-
Fiche 30: afdichtingslaag buitenschrijnwerk	-	-
