# Asbestinventarisatetest

Boterbloemlaan 3, 2950 Kapellen

Attestnummer : 20240118-000200.000

Uitgegeven op : 18.01.2024

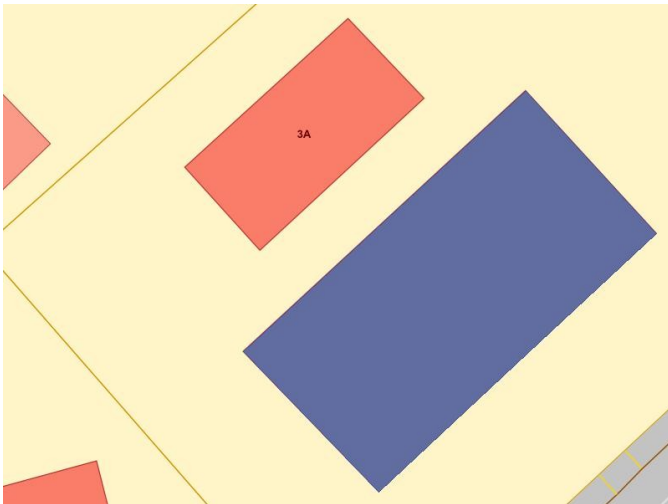
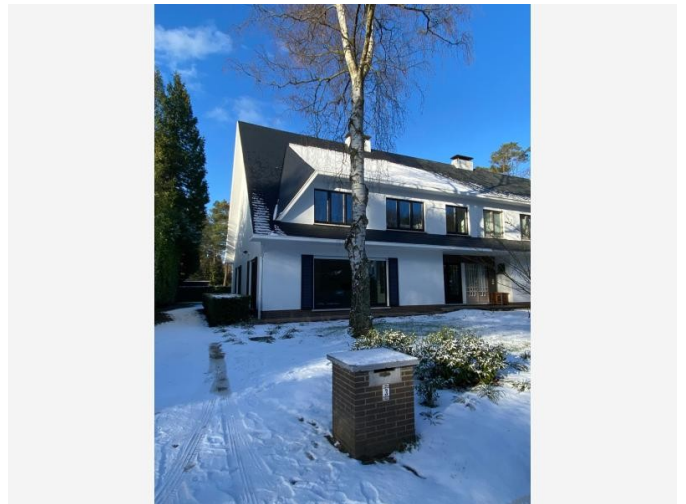
## Zone 1: Hoofdgebouw

- 3 Asbestmaterialen**
- 1 Beperkingen**
- 0 Uitsluitingen
- 0 Roerende goederen
- 0 Puin, steenslag, (water)bodem
- 1 Adviezen**
- 2 Geen asbest**

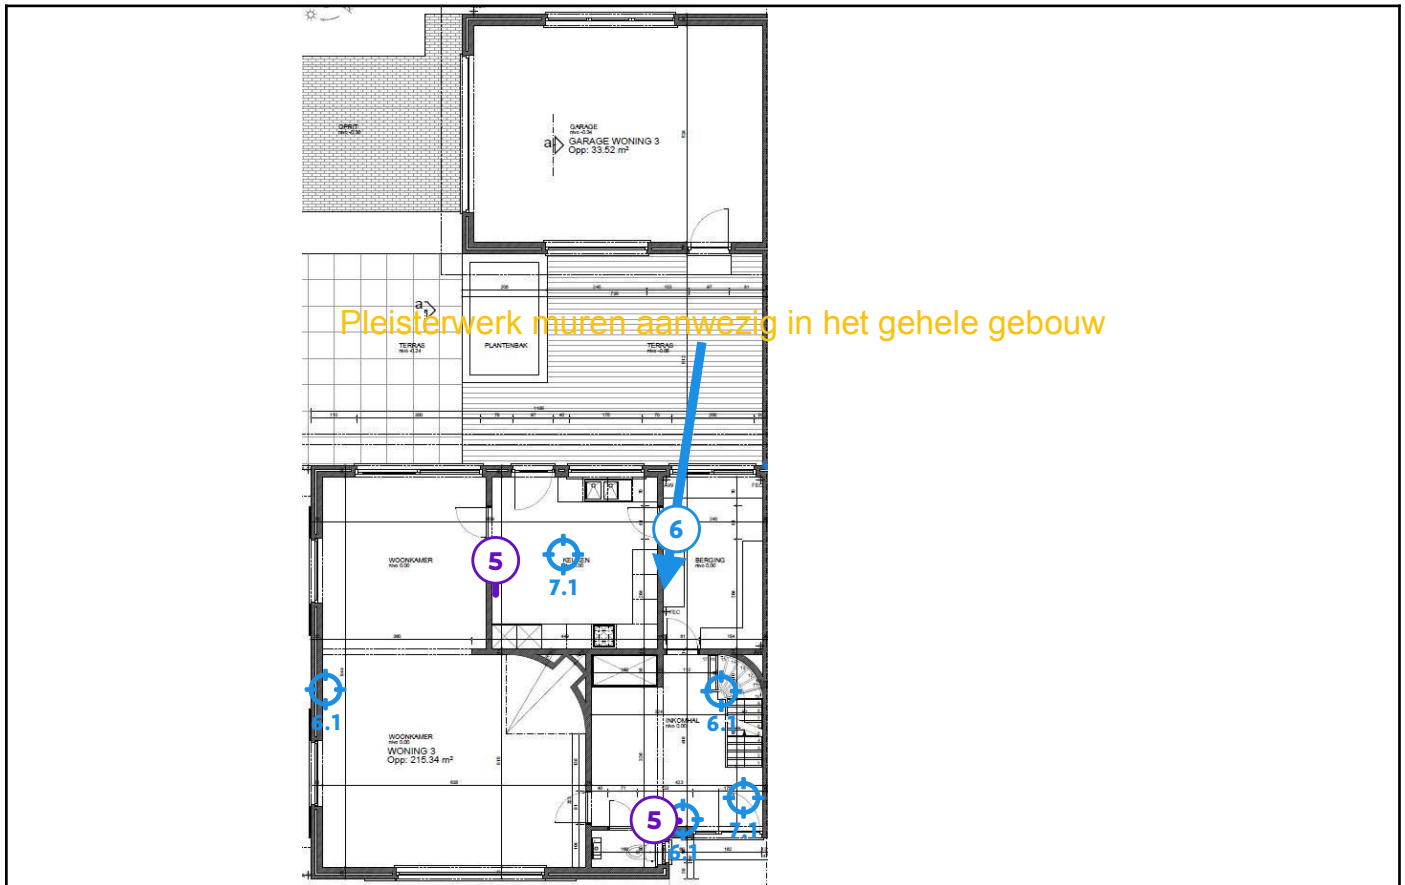
## Plan 1.2: +0

Beschrijving	Type	Actie
5. Oude radiatoren	Advies	-
6. Pleisterwerk muren	Geen asbest	-
6.1 Code: MM1	Mengmonster	-
7. Pleisterwerk plafond	Geen asbest	-
7.1 Code: MM2	Mengmonster	-

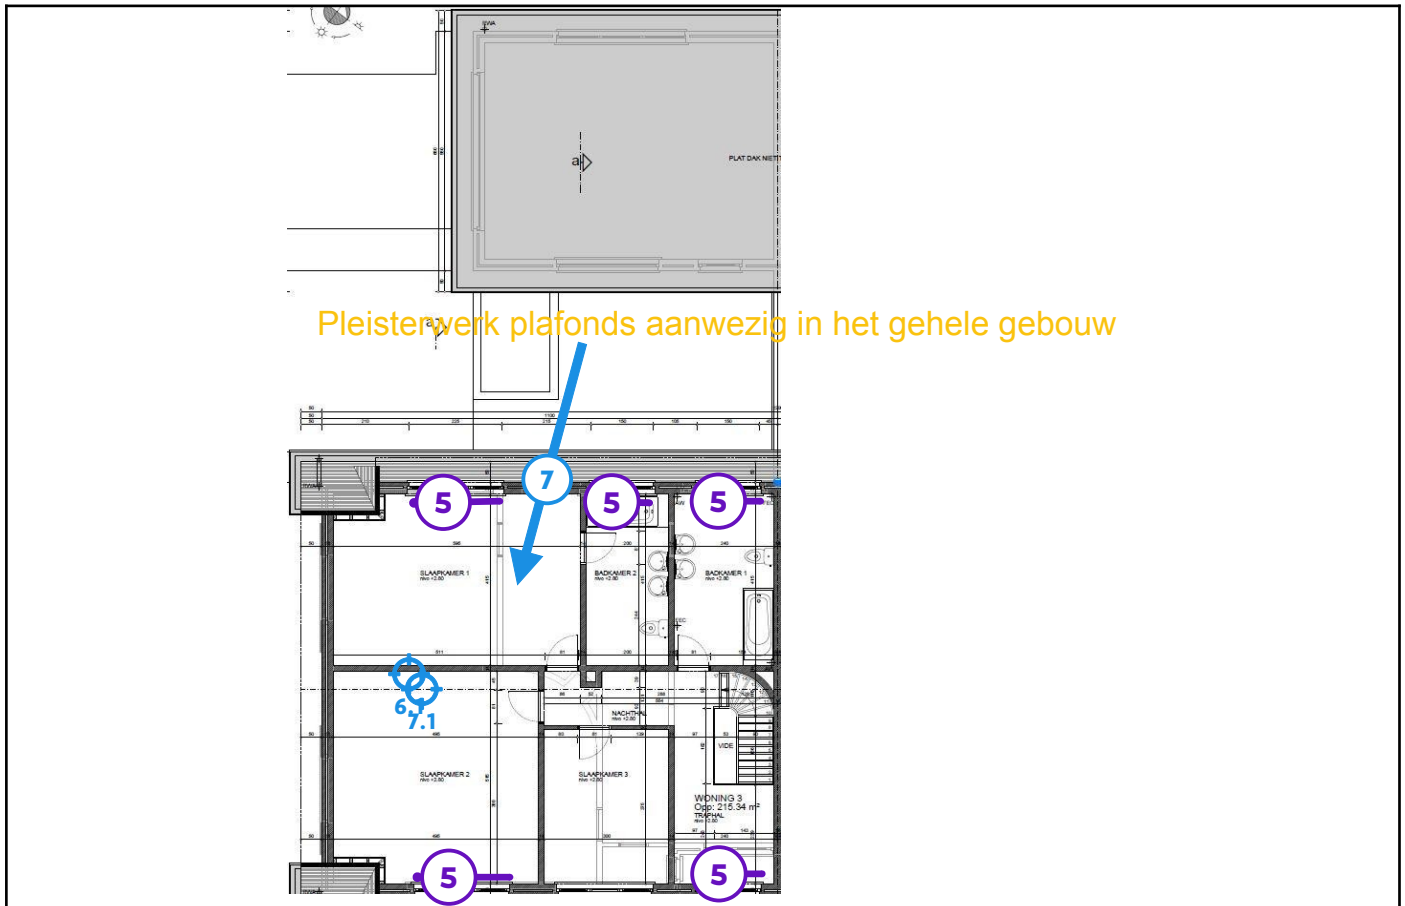
## Plan 1.3: +1

Beschrijving	Type	Actie
5. Oude radiatoren	Advies	-
6. Pleisterwerk muren	Geen asbest	-
6.1 Code: MM1	Mengmonster	-
7. Pleisterwerk plafond	Geen asbest	-
7.1 Code: MM2	Mengmonster	-

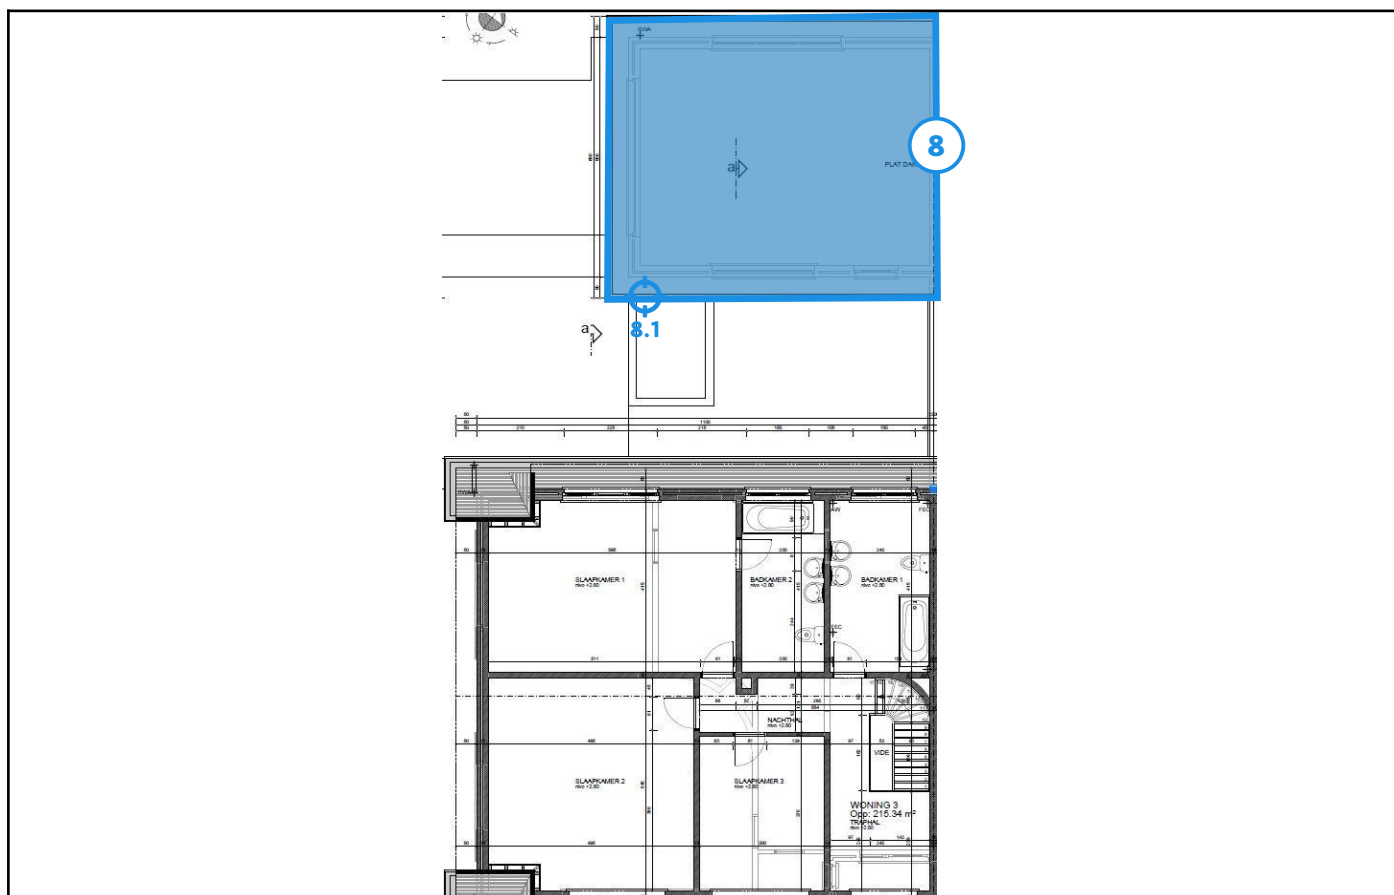
## Plan 2.1: +1

Beschrijving	Type	Actie
8. Toplaag roofing dak garage	Geen asbest	-
8.1 Code: MM3	Puntmonster	-
