# Asbestinventarisatetest

Boskapellei 37, 2930 Brasschaat

Attestnummer : **20260626-000320.000**

Uitgegeven op : **26.06.2026**

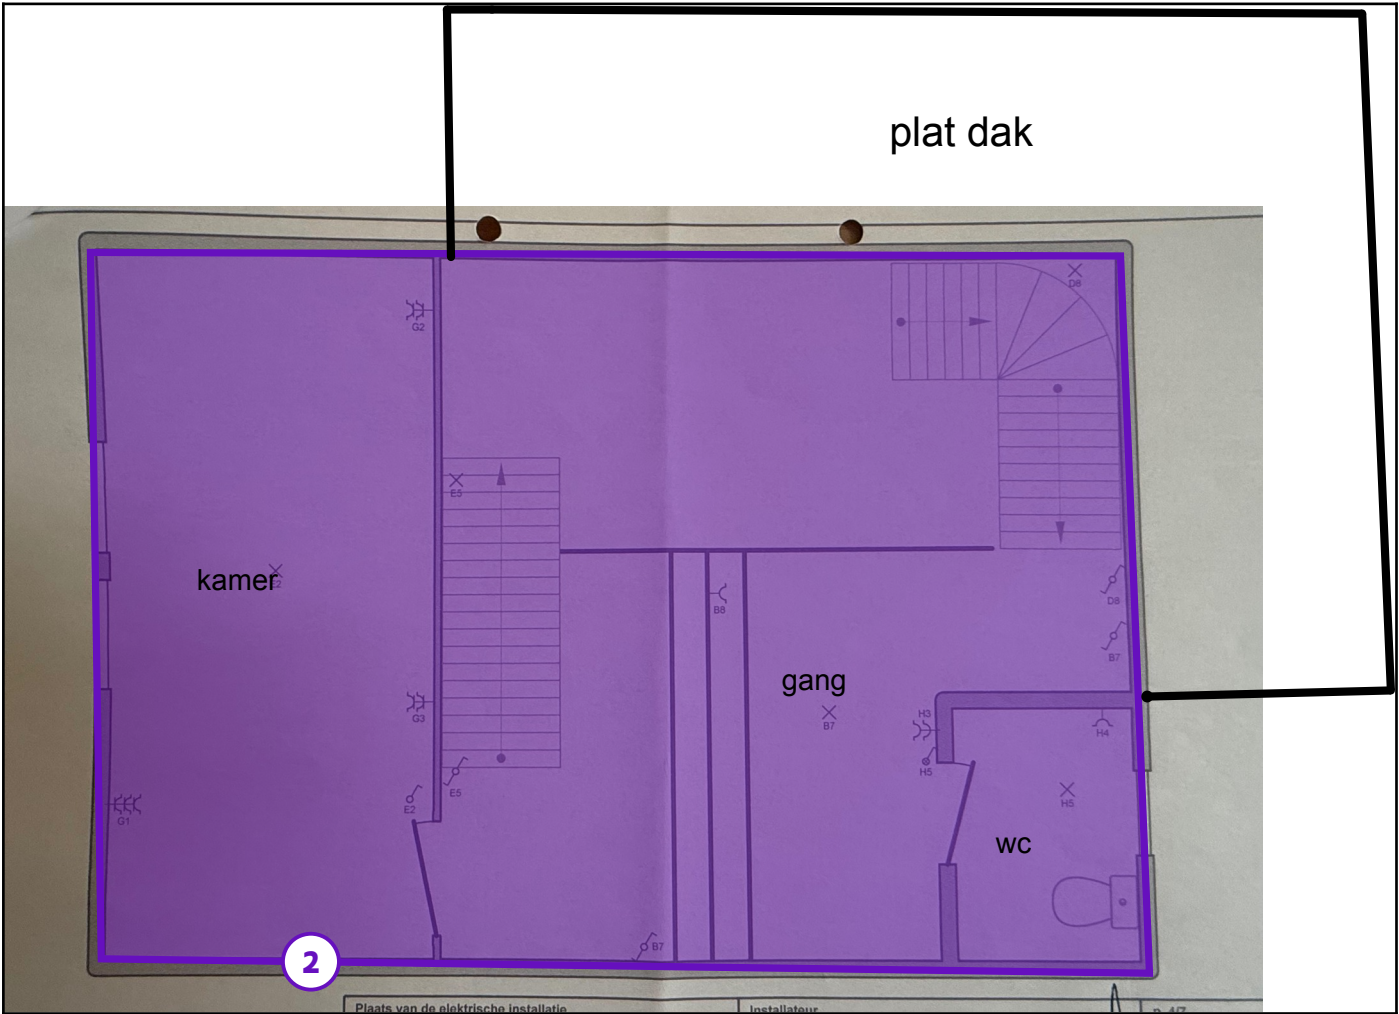
# Plan 1.4: Verdiep

| Beschrijving | Type | Actie |
|---|---|---|
| 2. Materiaal achter het vals plafond | Advies | - |

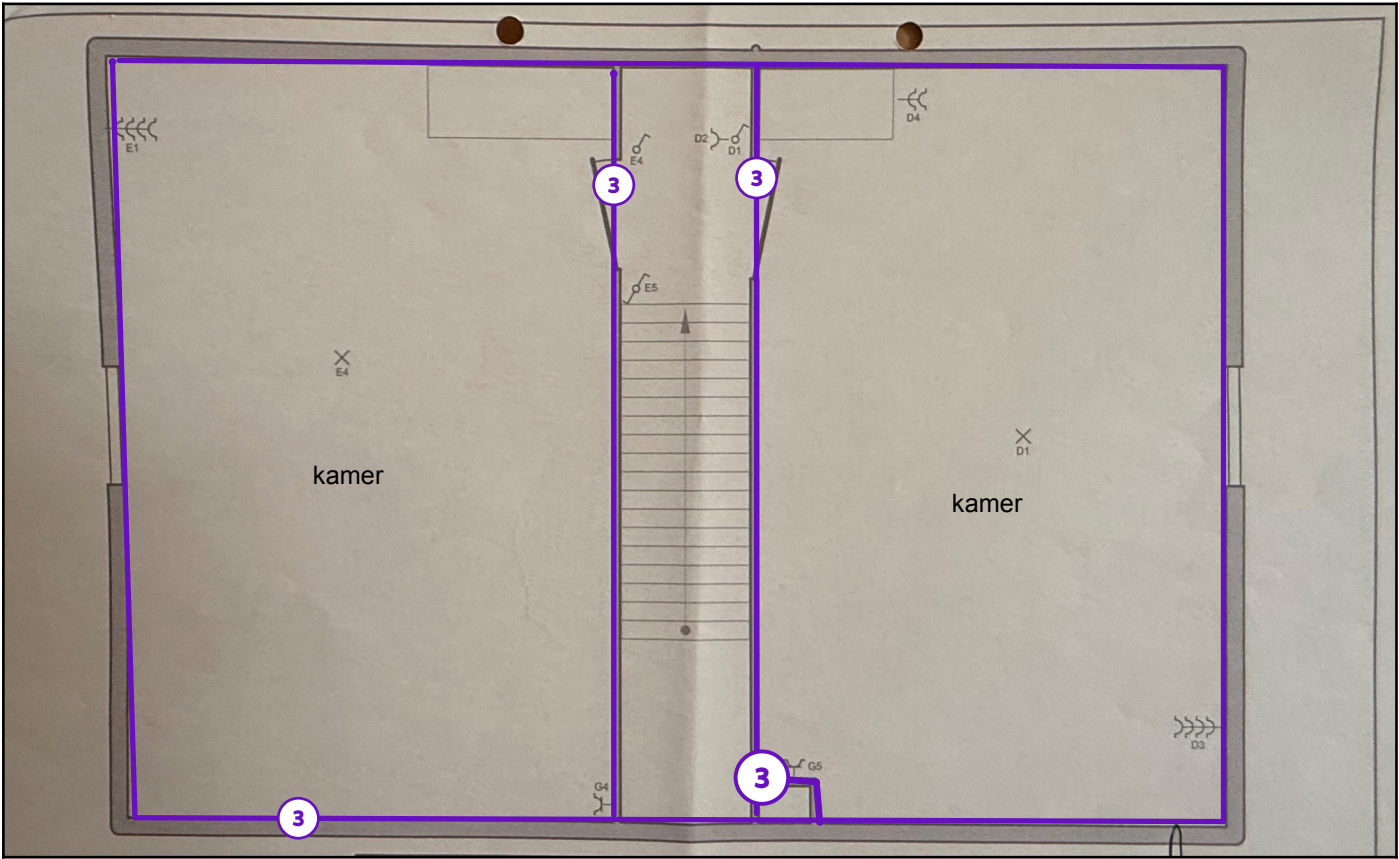
# Plan 1.5: Zolderverdiep

| Beschrijving | Type | Actie |
|---|---|---|
| 3. Materiaal achter de valse wand | Advies | - |
