# Asbestinventarisatetest

Prinshoeweg 93, 2180 Antwerpen

Attestnummer : 20260921-000480.000

Uitgegeven op : 21.09.2026

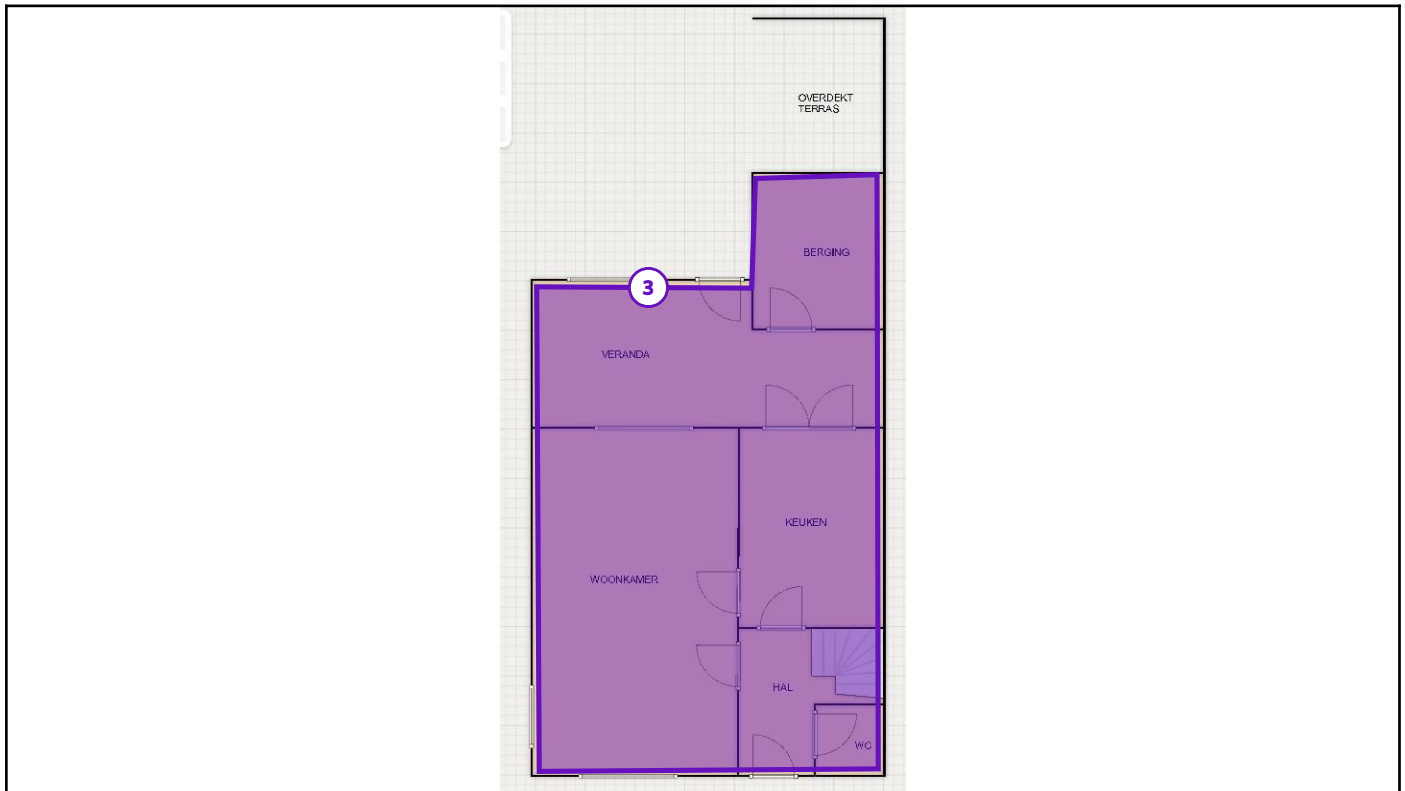
## Plan 1.2: Gelijkvloers plafond

| Beschrijving | Type | Actie |
|---|---|---|
| 3. Plafonds bestaande uit voorzetpanelen | Advies | - |
