# Asbestinventarisatetest

Pinksterbloemlaan 33, 2180 Antwerpen

Attestnummer : 20240225-000159.000

## Niet-asbestveilig

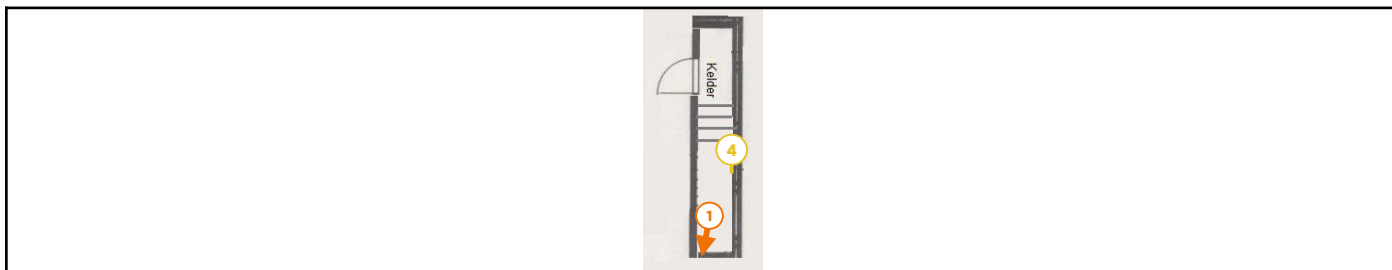
## Plan 1.1: Kelder

Beschrijving	Type	Actie
1. Asbestcementbuis kelder	Asbestmateriaal	Verwijderen
4. Bakeliet meterteller	Asbestmateriaal	Zorgvuldig beheren

- Eenvoudige handelingen: mag via doe-het-zelf of door werknemer(s) met opleidingsattest eenvoudige handelingen  
De buis mag enkel door een doe-het-zelver verwijderd worden als deze in zijn geheel en zonder te beschadigen verwijderd kan worden. Op plaatsen waar de buis verlijmd/ingemetseld is, moeten deze rondom uitgekapt worden. Het is aangeraden om de buis te bevochtigen of om vochtige doeken te gebruiken om het vrijkomen van asbestvezels te beperken. Het dragen van PBM, zoals een volgelaatsmasker met minimum een filter van het type P3, handschoenen en een overall, is noodzakelijk.

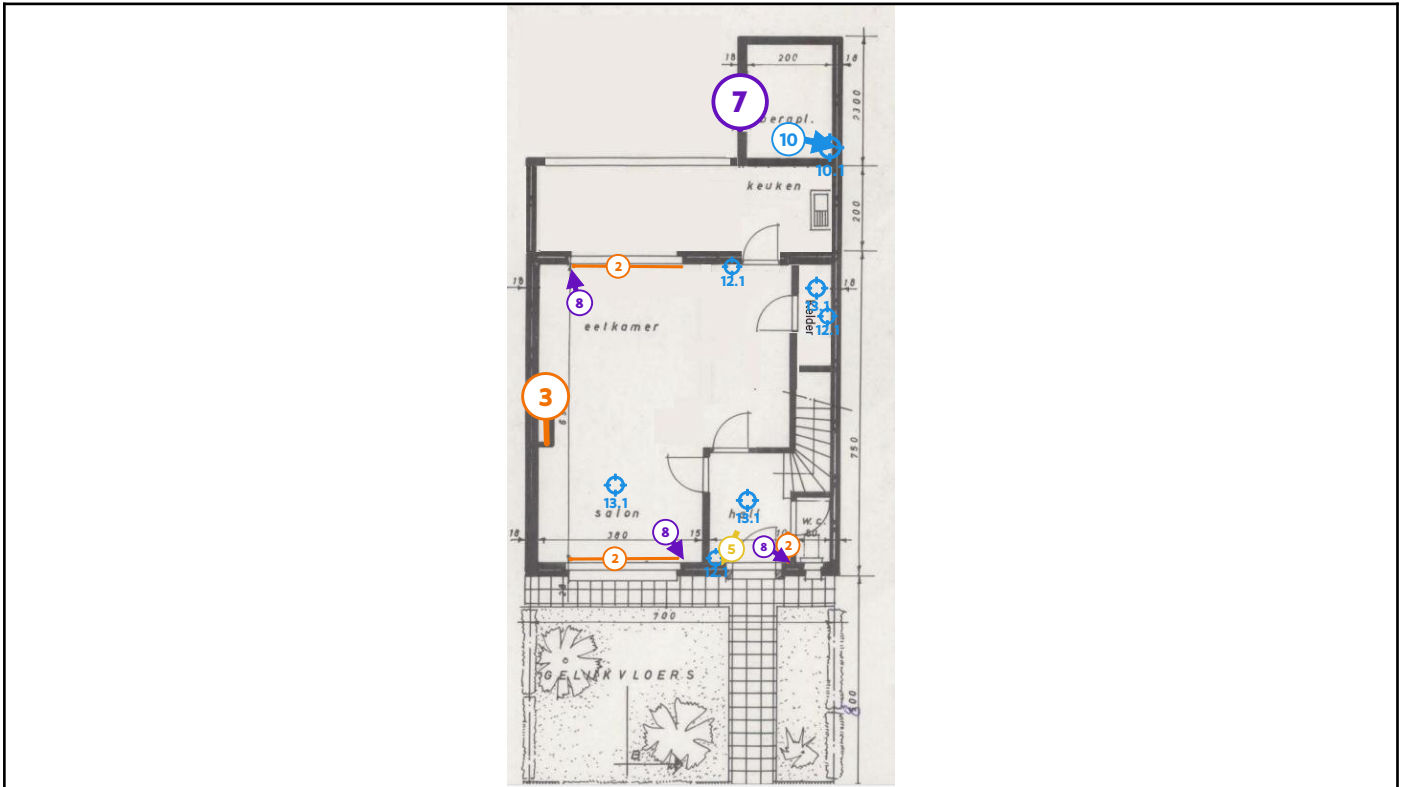
## Plan 1.2: Gelijkvloers

Beschrijving	Type	Actie
2. Radiatoren - pakking	Asbestmateriaal	Verwijderen
3. Plaatje in schouw	Asbestmateriaal	Verwijderen
5. Bakeliet schakelmateriaal	Asbestmateriaal	Zorgvuldig beheren
7. Deur berging	Advies	-
8. Radiatorknoppen	Advies	-
10. Cementbuis berging	Geen asbest	-
10.1 Code: MM-04	Puntmonster	-
12. Pleisterwerk muren	Geen asbest	-
12.1 Code: MM-01	Mengmonster	-
13. Pleisterwerk plafond	Geen asbest	-

13.1 Code: MM-02	Mengmonster	-
------------------	-------------	---

- Eenvoudige handelingen: mag via doe-het-zelf of door werknemer(s) met opleidingsattest eenvoudige handelingen  
Het menuiserieplaatje mag door een doe-het-zelver verwijderd worden als het in zijn geheel en zonder te beschadigen verwijderd kan worden. Op plaatsen waar het plaatje verlijmd/ingemetseld is, moet dit rondom uitgekapt worden. Het is aangeraden om het materiaal te bevochtigen of om vochtige doeken te gebruiken om het vrijkomen van asbestvezels te beperken. Het dragen van PBM (een volgelaatsmasker met minimum een filter van het type P3, handschoenen en eventueel een overall) is aangeraden.

- Eenvoudige handelingen: mag via doe-het-zelf of door werknemer(s) met opleidingsattest eenvoudige handelingen  
Het bakeliet schakelmateriaal mag door een doe-het-zelver verwijderd worden. Hierbij is het belangrijk om de toepassing niet te beschadigen, om het vrijkomen van schadelijke asbestvezels te voorkomen.

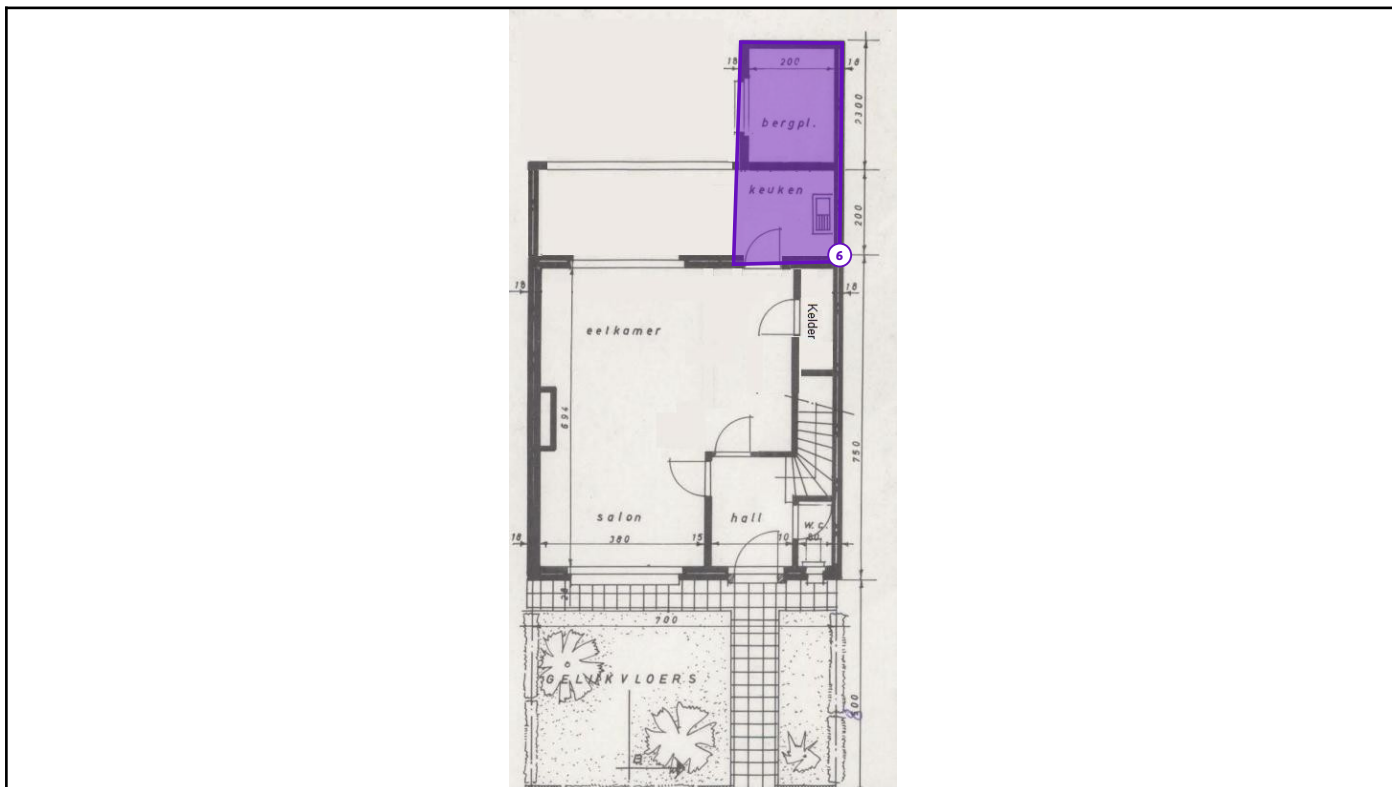
## Plan 1.3: Gelijkvloers

Beschrijving	Type	Actie
6. Vernieuwde roofing plat dak keuken / berging	Advies	-

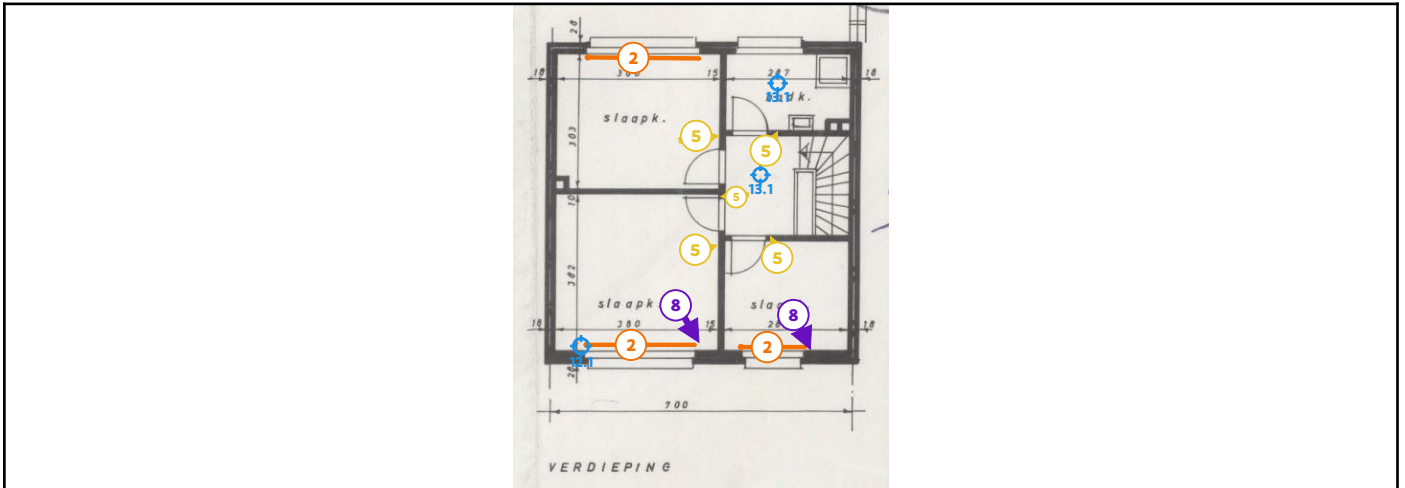
# Plan 1.4: 1e verdieping

Beschrijving	Type	Actie
2. Radiatoren - pakking	Asbestmateriaal	Verwijderen
5. Bakeliet schakelmateriaal	Asbestmateriaal	Zorgvuldig beheren
8. Radiatorknoppen	Advies	-
12. Pleisterwerk muren	Geen asbest	-
12.1 Code: MM-01	Mengmonster	-
13. Pleisterwerk plafond	Geen asbest	-
13.1 Code: MM-02	Mengmonster	-

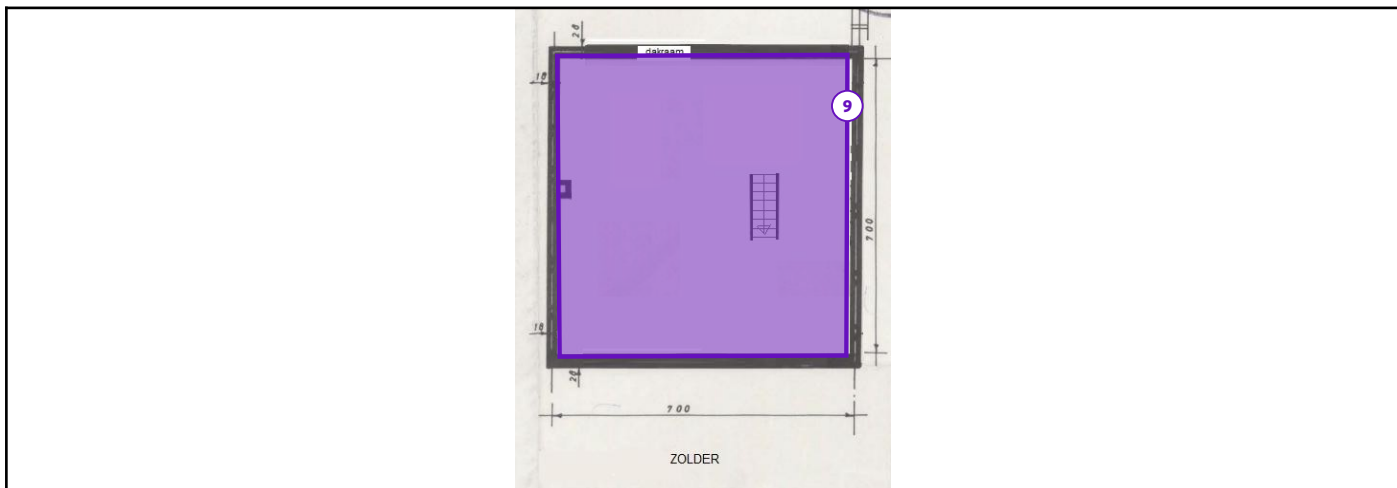
## Plan 1.5: Zolder

Beschrijving	Type	Actie
9. Onderdak	Advies	-

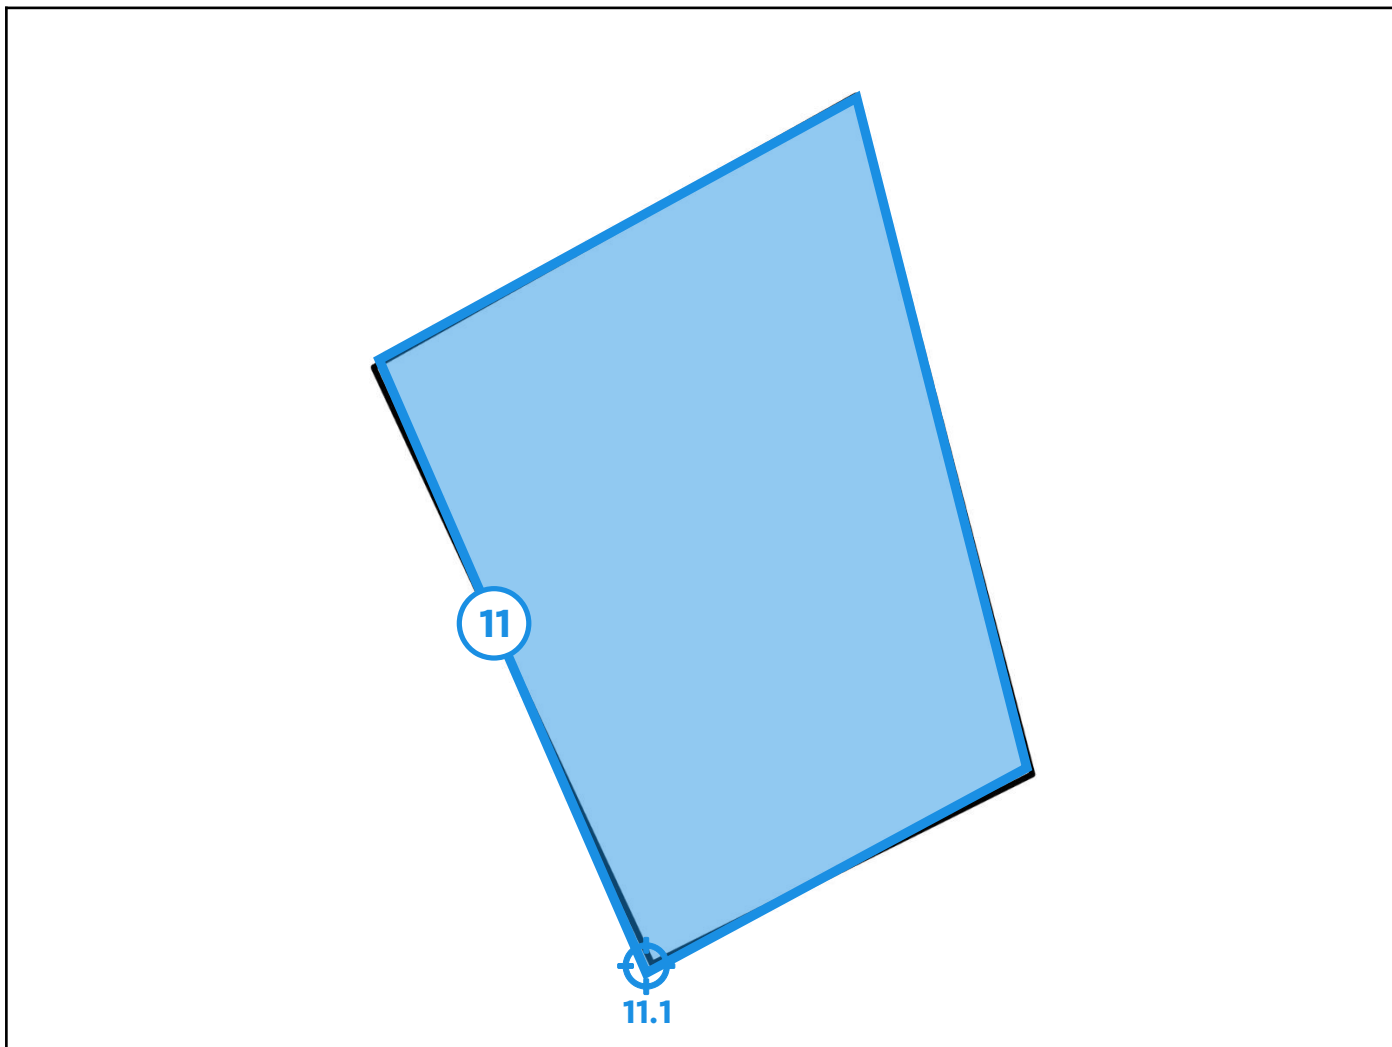
## Plan 2.1: Tuinhuis plan

Beschrijving	Type	Actie
11. Roofing plat dak tuinhuis	Geen asbest	-
11.1 Code: MM-03	Puntmonster	-
