Asbestinventarisatetest

Achterstraat 45A, 2910 Essen

Attestnummer : 20231106-000385.000

Uitgegeven op : 06.11.2023

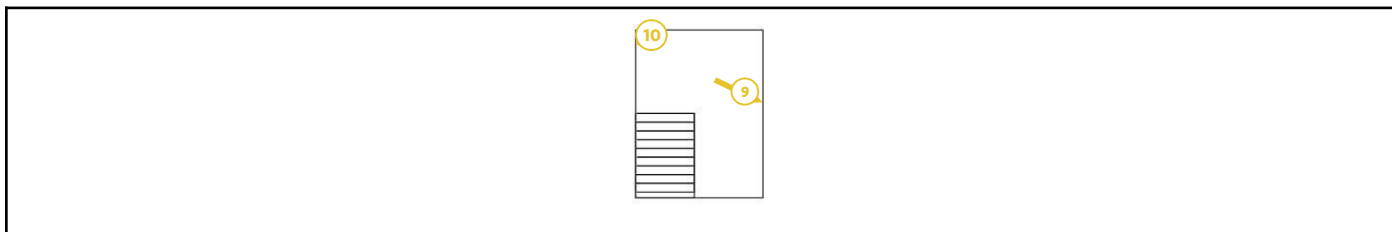
Plan 1.1: Kelder

Beschrijving	Type	Actie
9. Bakeliet elektriciteits-toebehorenen	Asbestmateriaal	Zorgvuldig beheren
10. Cement buis	Asbestmateriaal	Zorgvuldig beheren

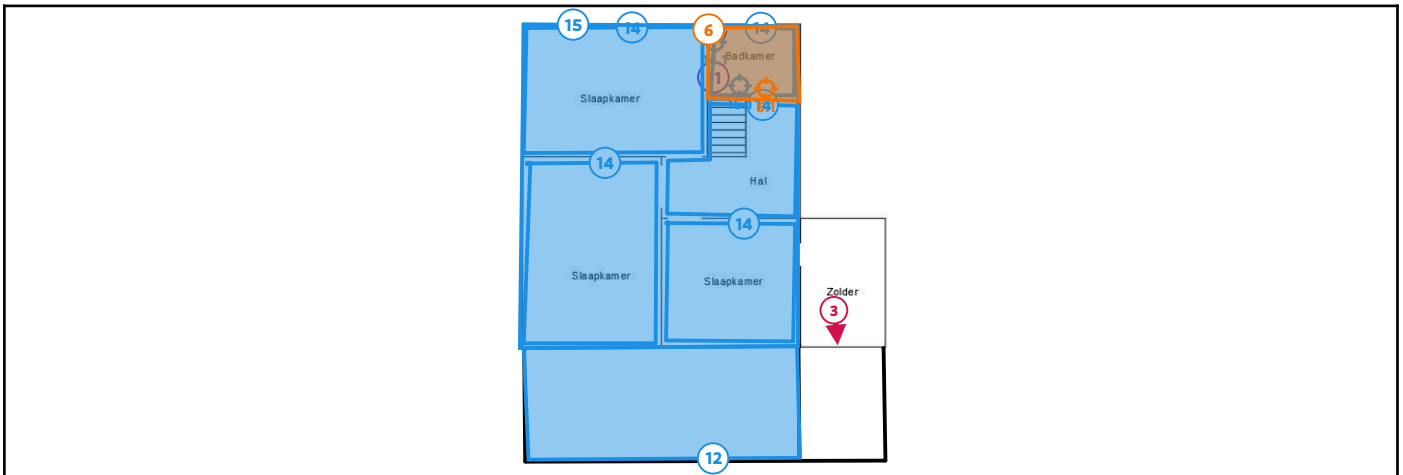
Plan 1.3: Verdieping

Beschrijving	Type	Actie
3. voorraad leien dakkapel	Asbestmateriaal	Dringend verwijderen
6. Vinyl badkamer	Asbestmateriaal	Verwijderen
6.1 Code: Vinyl	Puntmonster	-
11. Tegellijm faience	Advies	-
12. Roofing - platte daken	Geen asbest	-
14. Pleisterwerk muren	Geen asbest	-
14.1 Code: Pleisterwerk muren	Mengmonster	-
15. Pleisterwerk plafond	Geen asbest	-
15.1 Code: Pleisterwerk plafond	Mengmonster	-

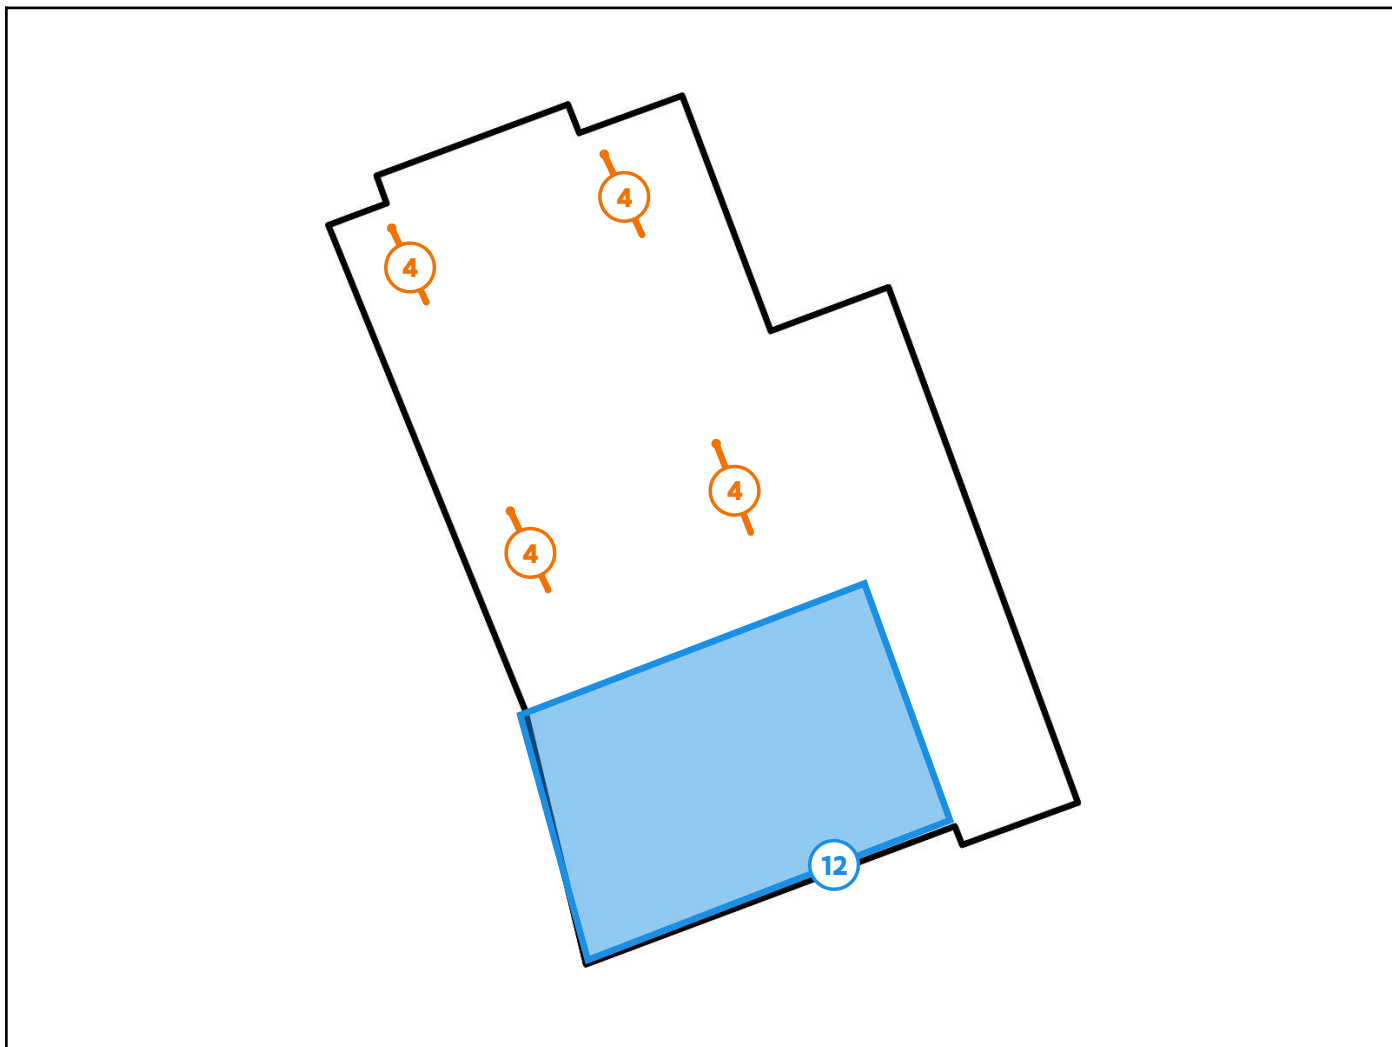
Plan 1.5: Dakenplan

Beschrijving	Type	Actie
4. Leien zijkant dakcapellen	Asbestmateriaal	Verwijderen
12. Roofing - platte daken	Geen asbest	-

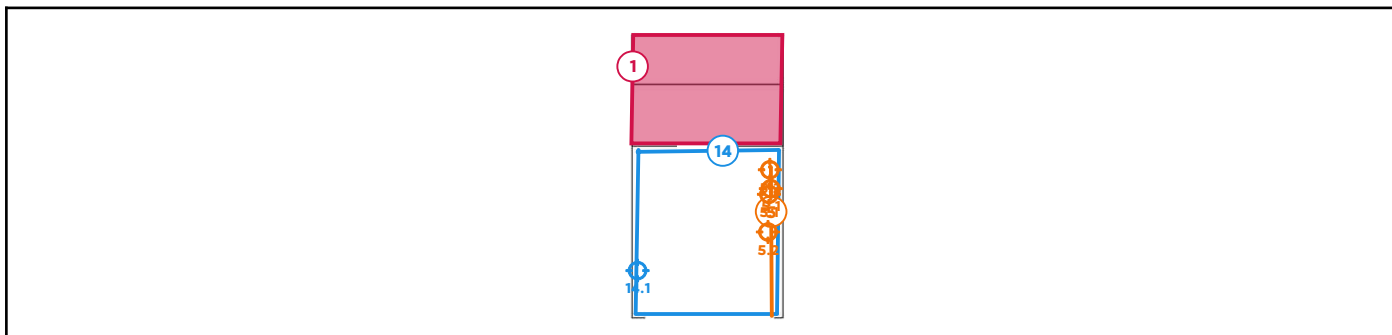
Plan 2.1: Garage

Beschrijving	Type	Actie
1. Golfplaten - dak en wandplaten	Asbestmateriaal	Dringend verwijderen
5. Leidingisolatie in garage	Asbestmateriaal	Verwijderen
5.1 Code: Leidingisolatie bocht	Mengmonster	-
5.2 Code: Leidingisolatie recht	Mengmonster	-
14. Pleisterwerk muren	Geen asbest	-
14.1 Code: Pleisterwerk muren	Mengmonster	-

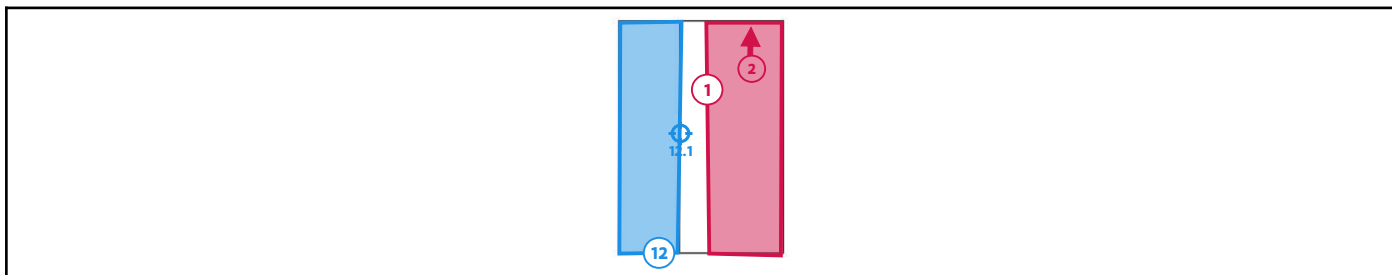
Plan 2.2: Verdieping op garage

Beschrijving	Type	Actie
1. Golfplaten - dak en wandplaten	Asbestmateriaal	Dringend verwijderen
2. Schouw op garage	Asbestmateriaal	Dringend verwijderen
12. Roofing - platte daken	Geen asbest	-
12.1 Code: Roofing	Puntmonster	-

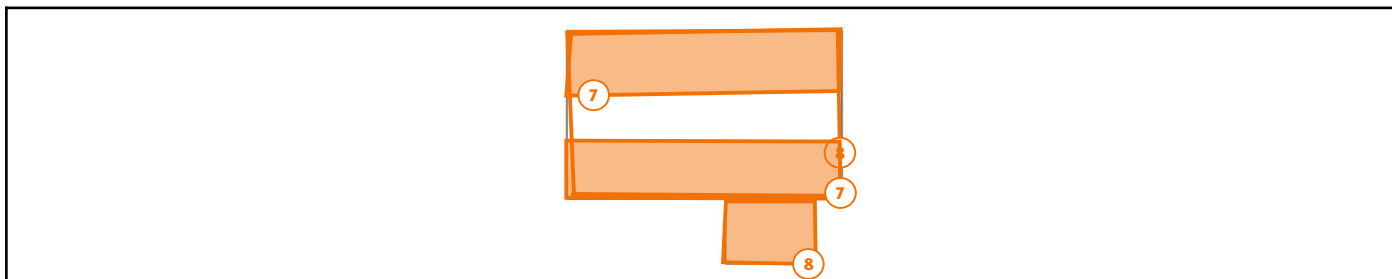
Plan 2.3: Duivenhok

Beschrijving	Type	Actie
7. plafondpanelen in duivenhok	Asbestmateriaal	Verwijderen
8. Zijpanelen & dakpaneel tuinhuizen en duivenhok	Asbestmateriaal	Verwijderen

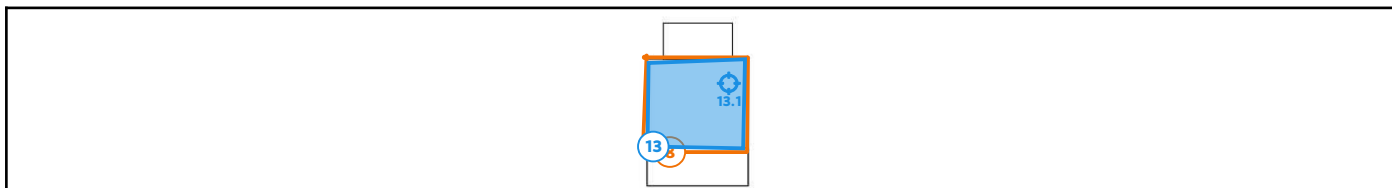
Plan 2.4: Tuinhuis 1

Beschrijving	Type	Actie
8. Zijpanelen & dakpaneel tuinhuizen en duivenhok	Asbestmateriaal	Verwijderen
13. Vals plafond in tuinhuis	Geen asbest	-
13.1 Code: Vals plafond	Puntmonster	-

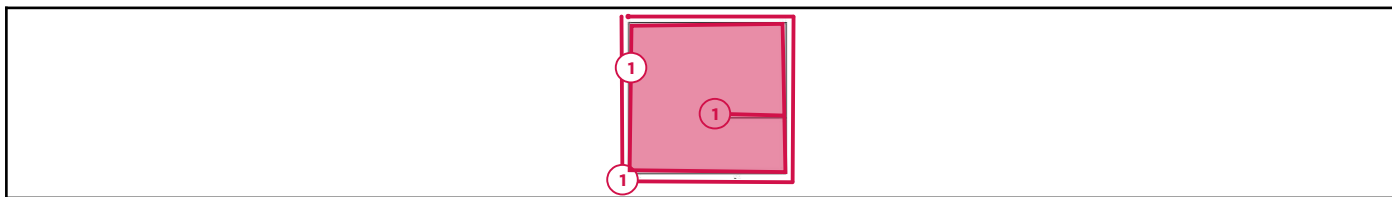
Plan 4.1: Tuinhuis 2

Beschrijving	Type	Actie
1. Golfplaten - dak en wandplaten	Asbestmateriaal	Dringend verwijderen
