Asbestinventarisatetest

Lage Kaart 502, 2930 Brasschaat

Attestnummer : 20260417-000164.000

Uitgegeven op : 17.04.2026

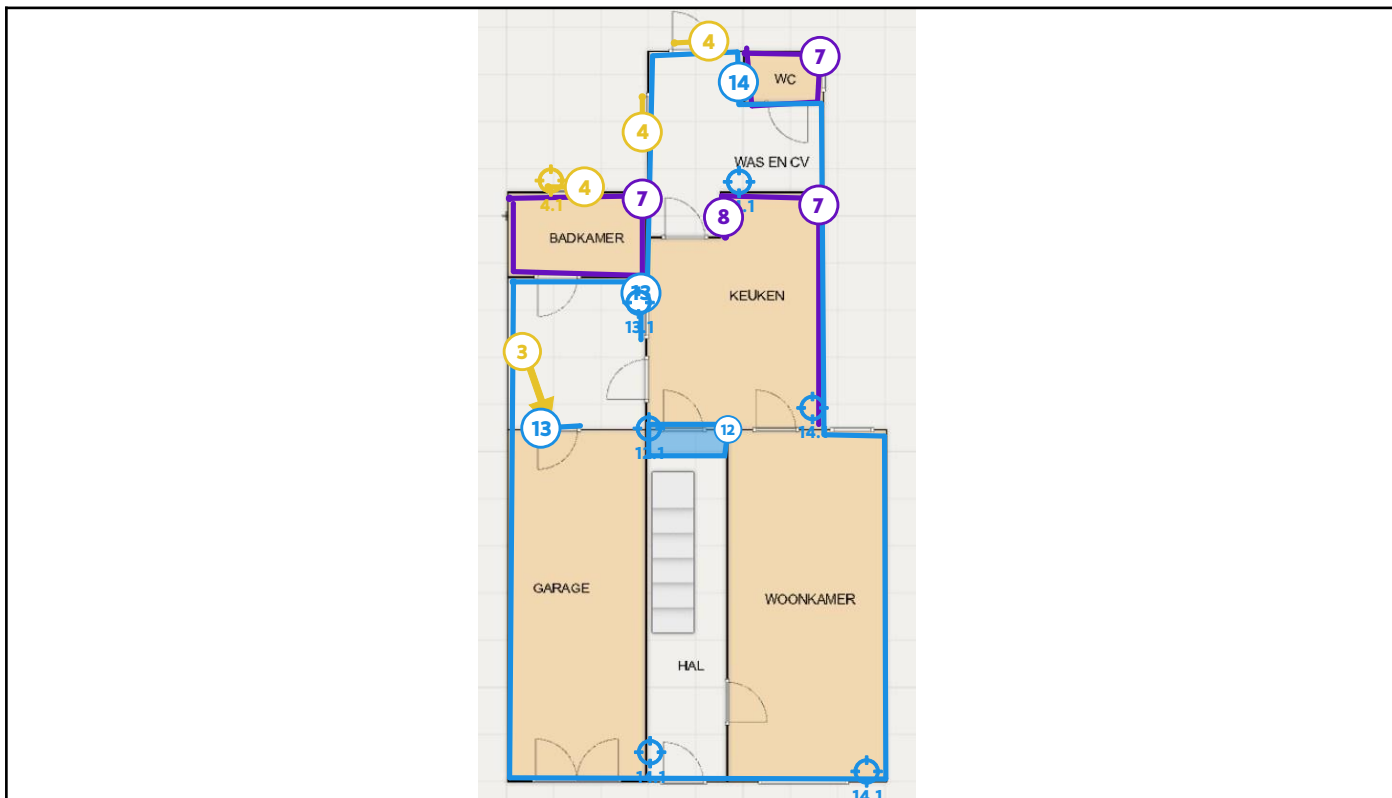
Plan 1.1: Gelijkvloers

Beschrijving	Type	Actie
3. Glasal deurpaneel	Asbestmateriaal	Zorgvuldig beheren
4. Dorpel en vensterbanken (buiten)	Asbestmateriaal	Zorgvuldig beheren
4.1 Code: 4	Puntmonster	-
7. Faiencetegels (lijm)	Advies	-
8. Plafonds en muren bestaande uit voorzetpanelen	Advies	-
12. Vloertegels	Geen asbest	-
12.1 Code: 7	Puntmonster	-
13. Mastiek raam keuken	Geen asbest	-
13.1 Code: 3	Puntmonster	-

14. Pleisterwerk wanden	Geen asbest	-
14.1 Code: 1	Mengmonster	-

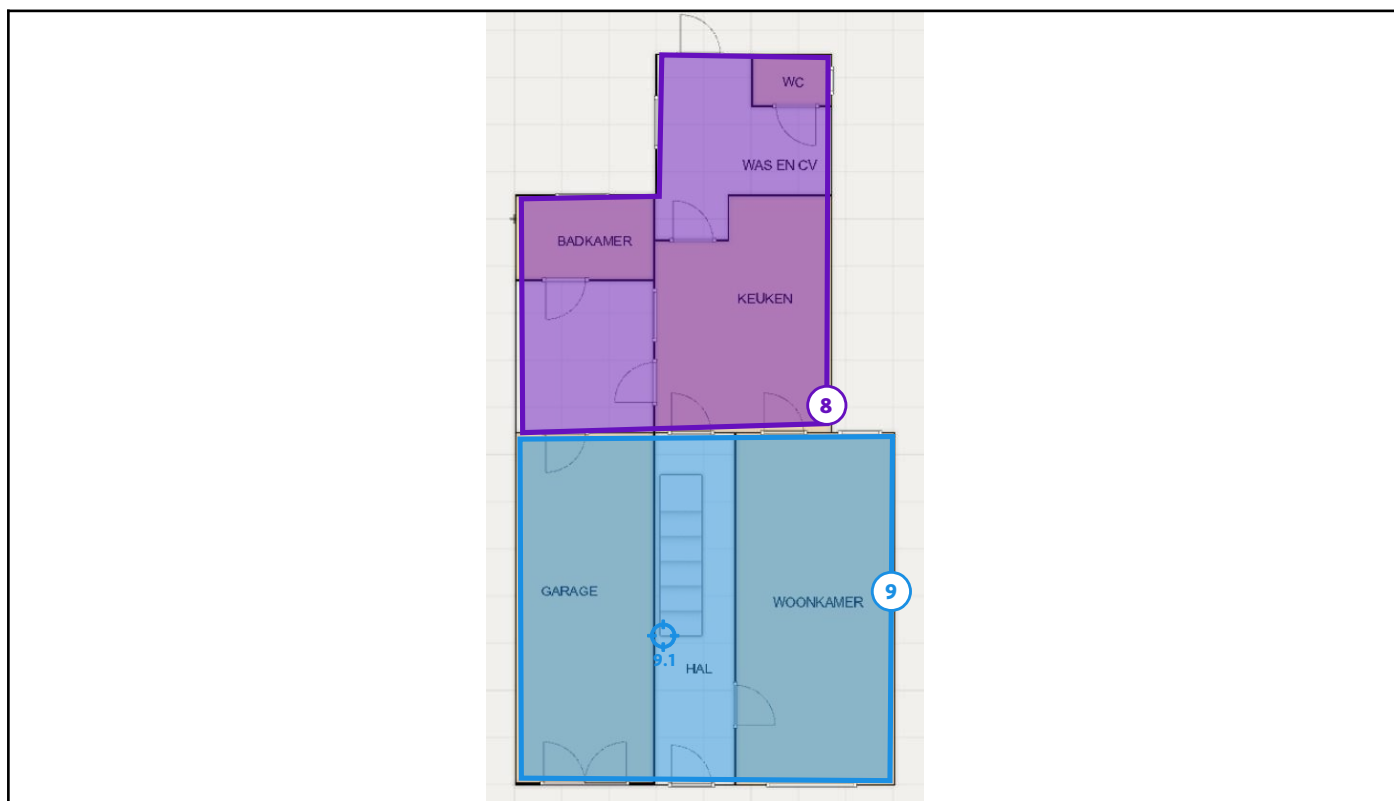
Plan 1.2: Gelijkvloers plafond

Beschrijving	Type	Actie
8. Plafonds en muren bestaande uit voorzetpanelen	Advies	-
9. Pleisterwerk plafonds	Geen asbest	-
9.1 Code: 2	Mengmonster	-

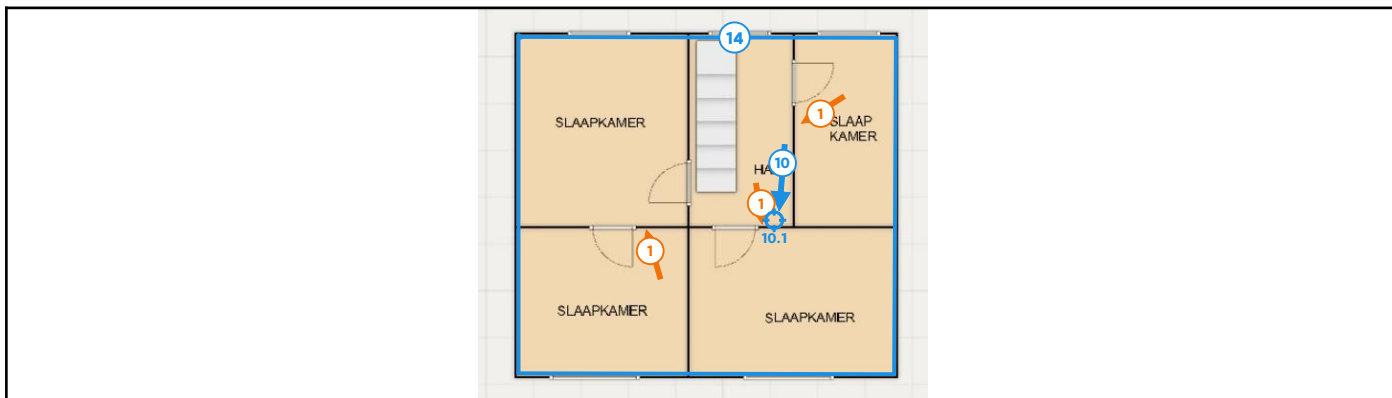
Plan 1.3: Verdieping

Beschrijving	Type	Actie
1. Bakeliet schakelaars/stopcontacten	Asbestmateriaal	Verwijderen
10. Bakeliet schakelkast niet meer in gebruik	Geen asbest	-
10.1 Code: 6	Puntmonster	-
14. Pleisterwerk wanden	Geen asbest	-

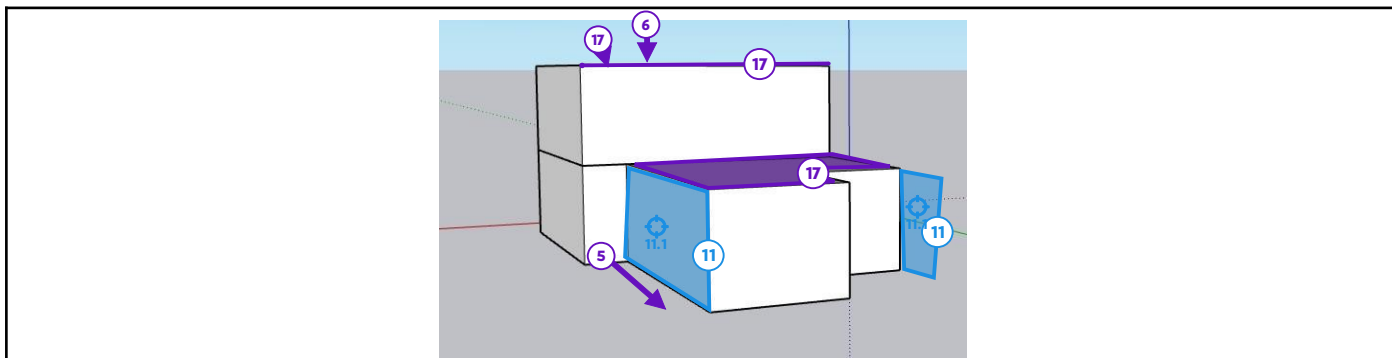
Plan 1.6: Snede

Beschrijving	Type	Actie
5. Putdeksel	Beperking	-
6. Schouw op het dak	Beperking	-
11. Crepi achtergevel	Geen asbest	-
11.1 Code: 5	Mengmonster	-
17. Dakbedekking plat dak (niet verdacht)	Overige ruimte of materiaal	-

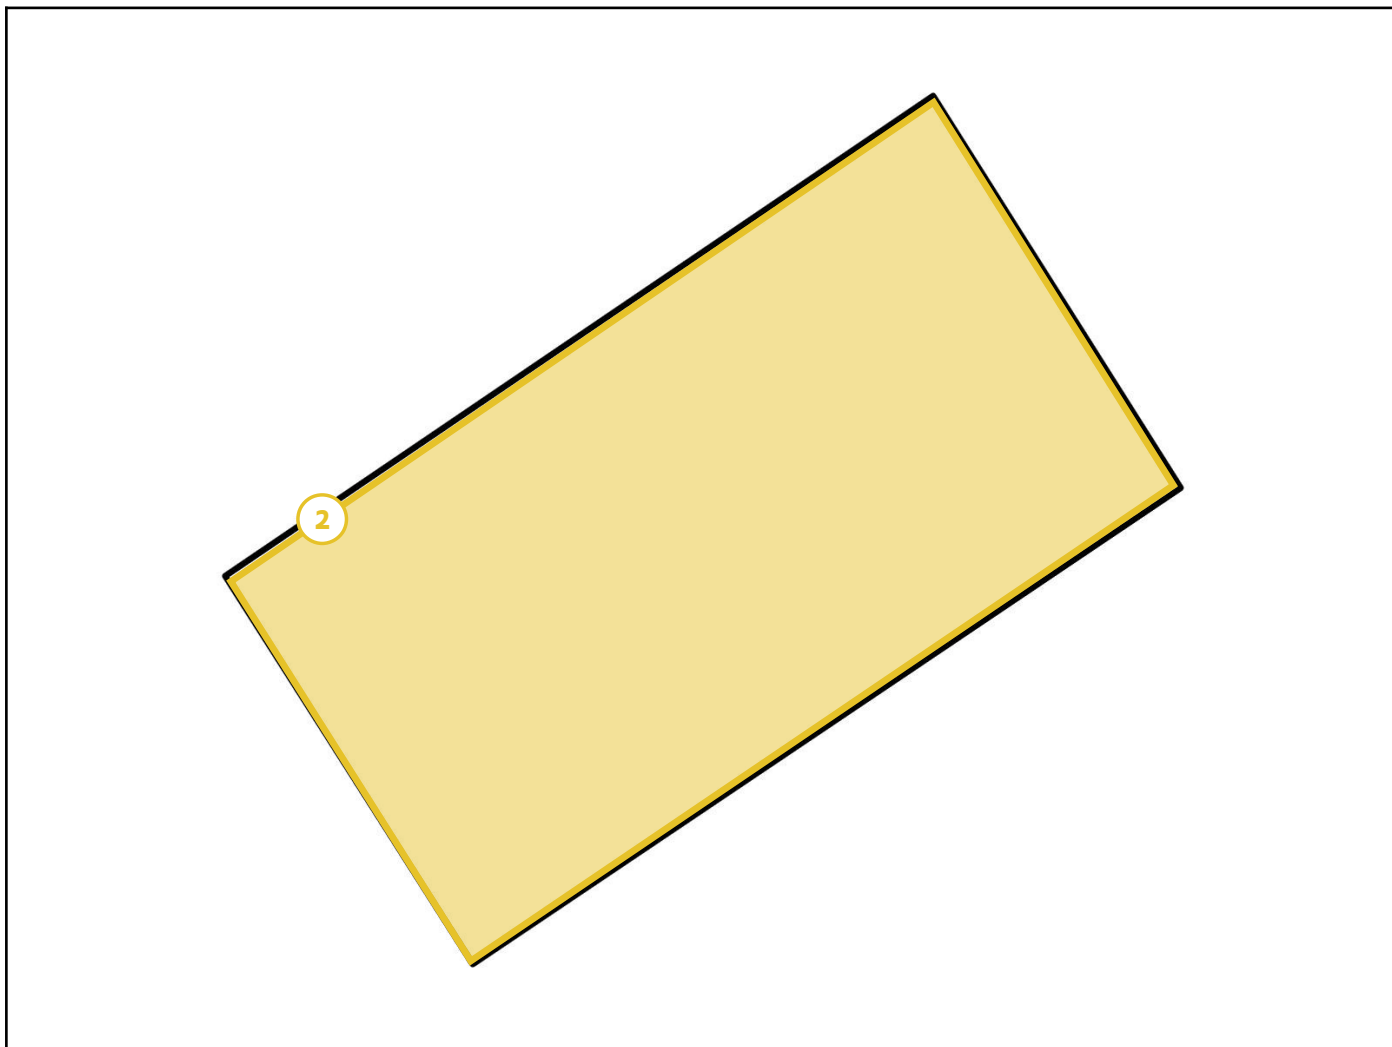
Plan 2.1: Bijgebouw plan

Beschrijving	Type	Actie
2. Roofing dak garage	Asbestmateriaal	Zorgvuldig beheren

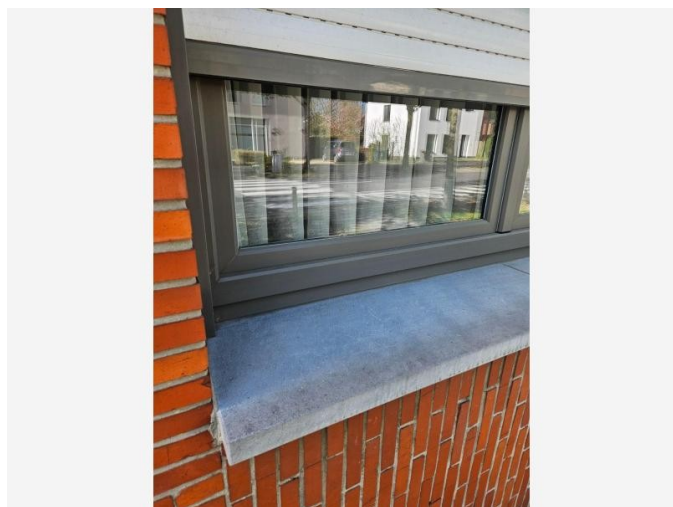
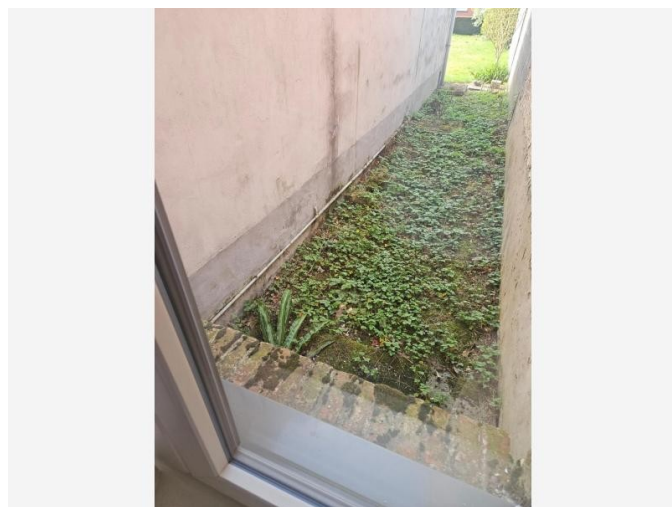
Beschrijving	Notitie	Terug te vinden op plannen
Fiche 15: Kit aan de ramen	De kit aan de vernieuwde ramen is niet asbestverdacht.	-
Fiche 16: CV-ketel (niet verdacht)	De CV-ketel (dichtingen, isolerend materiaal) is niet asbestverdacht.	-
Fiche 17: Dakbedekking plat dak (niet verdacht)	De dakbedekking van de woning en aanbouw van de woning is vernieuwd in 2018 en 2020. Het is niet uitgesloten dat de nieuwe roofing werd gelegd op bestaande, mogelijk asbestverdachte roofing. Bij werken, laat dit controleren.	Plan 1.6: Snede
