Asbestinventarisatetest

Gelukslaan 14, 2960 Brecht

Attestnummer : 20260506-000222.000

Uitgegeven op : 06.05.2026

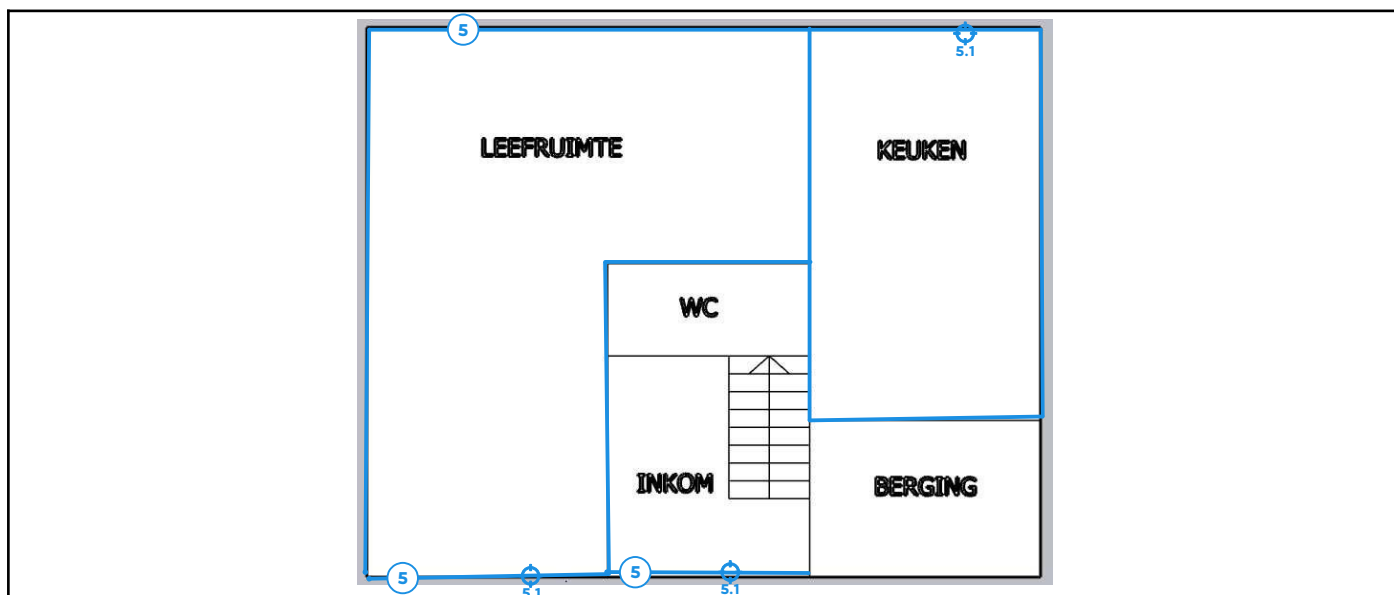
Plan 1.2: Gelijkvloers

Beschrijving	Type	Actie
5. Pleisterwerk muren	Geen asbest	-
5.1 Code: M1	Mengmonster	-

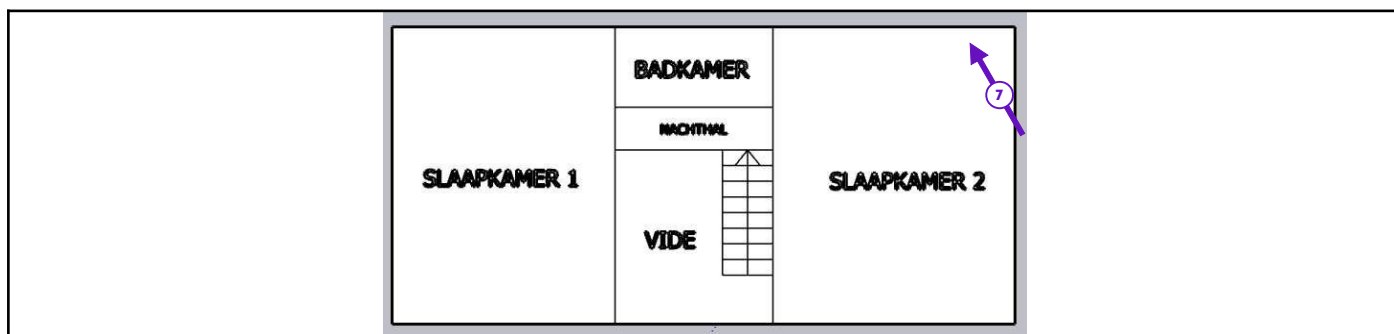
Plan 1.3: Eerste verdieping

Beschrijving	Type	Actie
7. Geen asbestverdachte stookinstallatie	Overige ruimte of materiaal	-

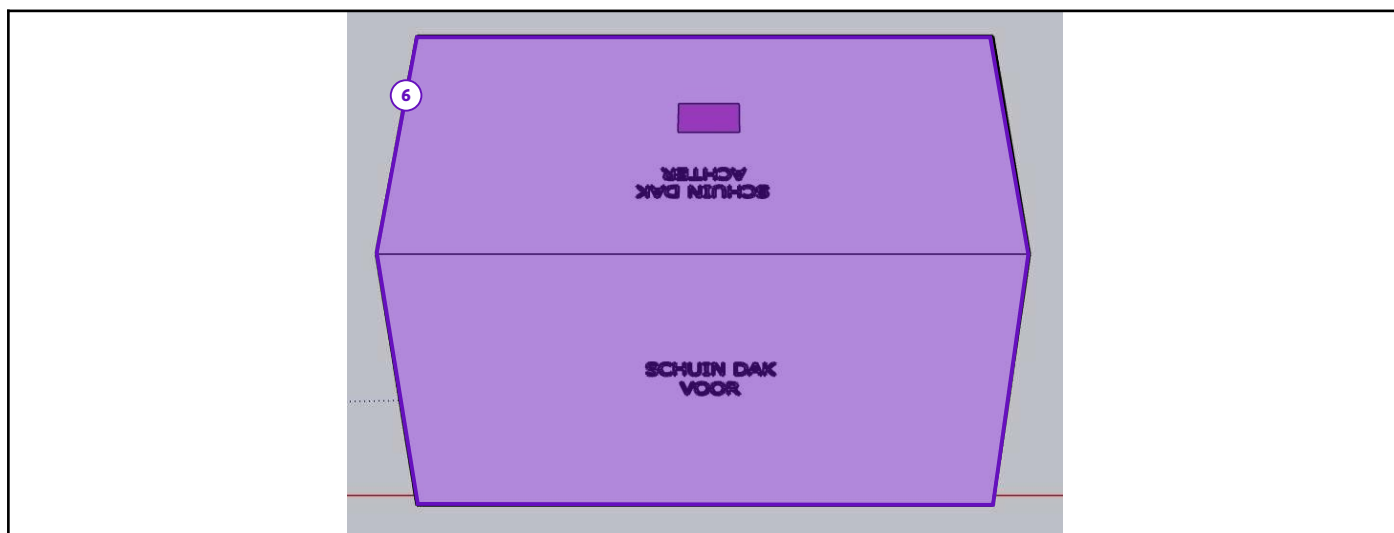
Plan 1.5: Dakplan (2)

Beschrijving	Type	Actie
6. Dakbedekking uit betonnen dakpannen	Overige ruimte of materiaal	-

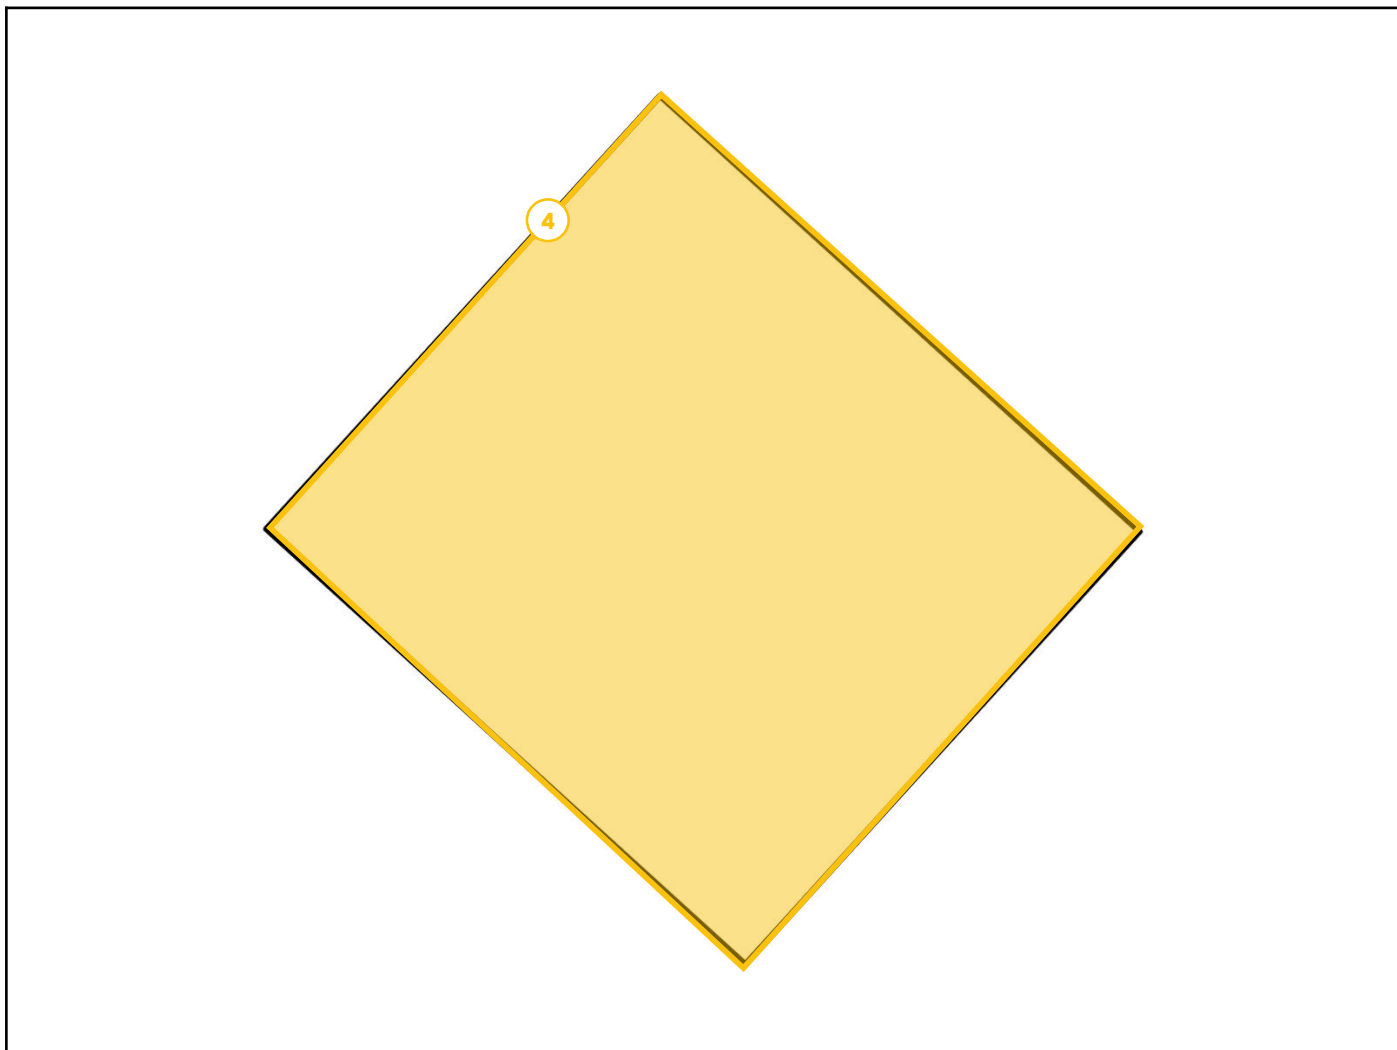
Plan 2.1: Grondplan garage

Beschrijving	Type	Actie
4. Garage gebouwd na 2001	Uitsluiting	-

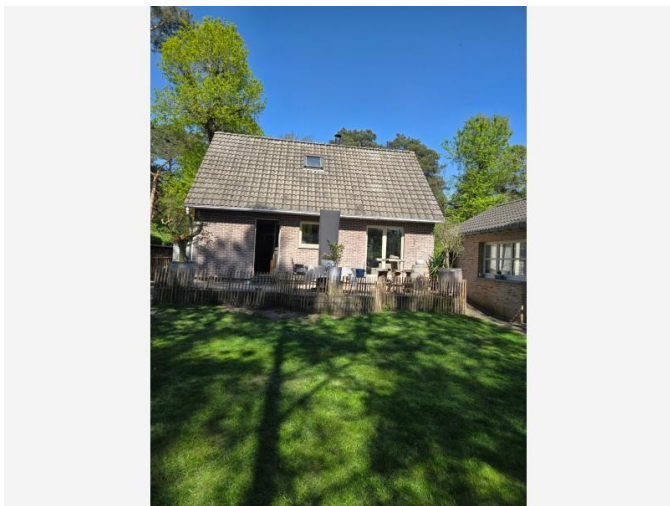
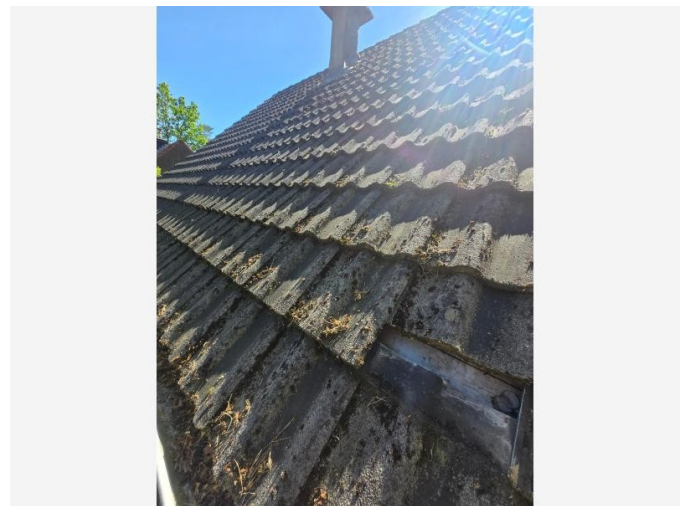
Beschrijving	Notitie	Terug te vinden op plannen
Fiche 6: Dakbedekking uit betonnen dakpannen	-	Plan 1.5: Dakplan (2)
Fiche 7: Geen asbestverdachte stookinstallatie	De stookinstallatie bevat geen asbestverdachte onderdelen.	Plan 1.3: Eerste verdieping
Fiche 8: Geen asbestverdachte mastieken vastgesteld	Tijdens het plaatsbezoek werd het volledige inspectiegebied geïnspecteerd met aandacht voor mastieken en afdichtingsvoegen. Op basis van visuele vaststellingen werden geen asbestverdachte mastieken aangetroffen in alle ramen van het volledige inspectiegebied.	-

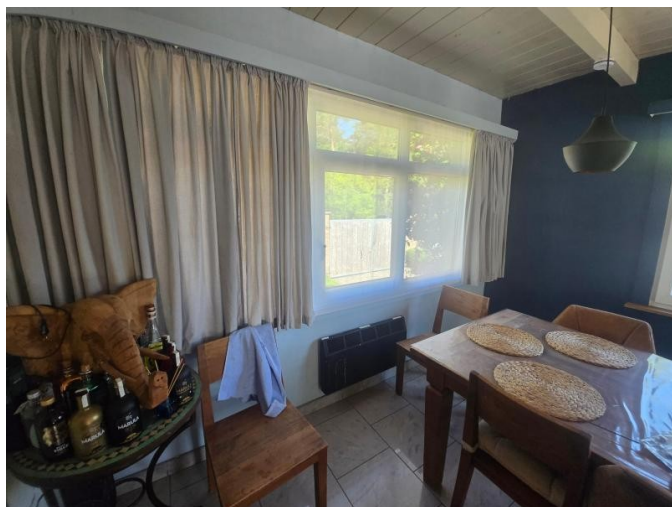
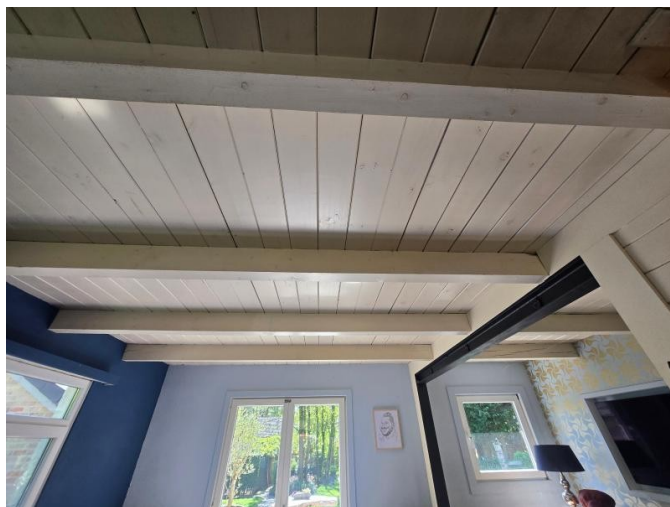
Beschrijving	Notitie	Terug te vinden op plannen
Fiche 9: Geen liftinfrastructuur aanwezig	-	-
Fiche 10: Geen plafondpleisterwerk aanwezig	Er is geen plafondpleisterwerk aanwezig in het inspectiegebied.	-
Fiche 11: Geen leidingisolatie aanwezig	Tijdens het plaatsbezoek werd het volledige inspectiegebied geïnspecteerd. Op basis van visuele vaststellingen werd geen leidingisolatie aangetroffen op leidingen of leidingtrajecten.	-
