# Asbestinventarisatetest

Ferdinand Verbieststraat 67/202, 2180 Antwerpen

Attestnummer : **20250923-000390.000**

Uitgegeven op : **23.09.2025**

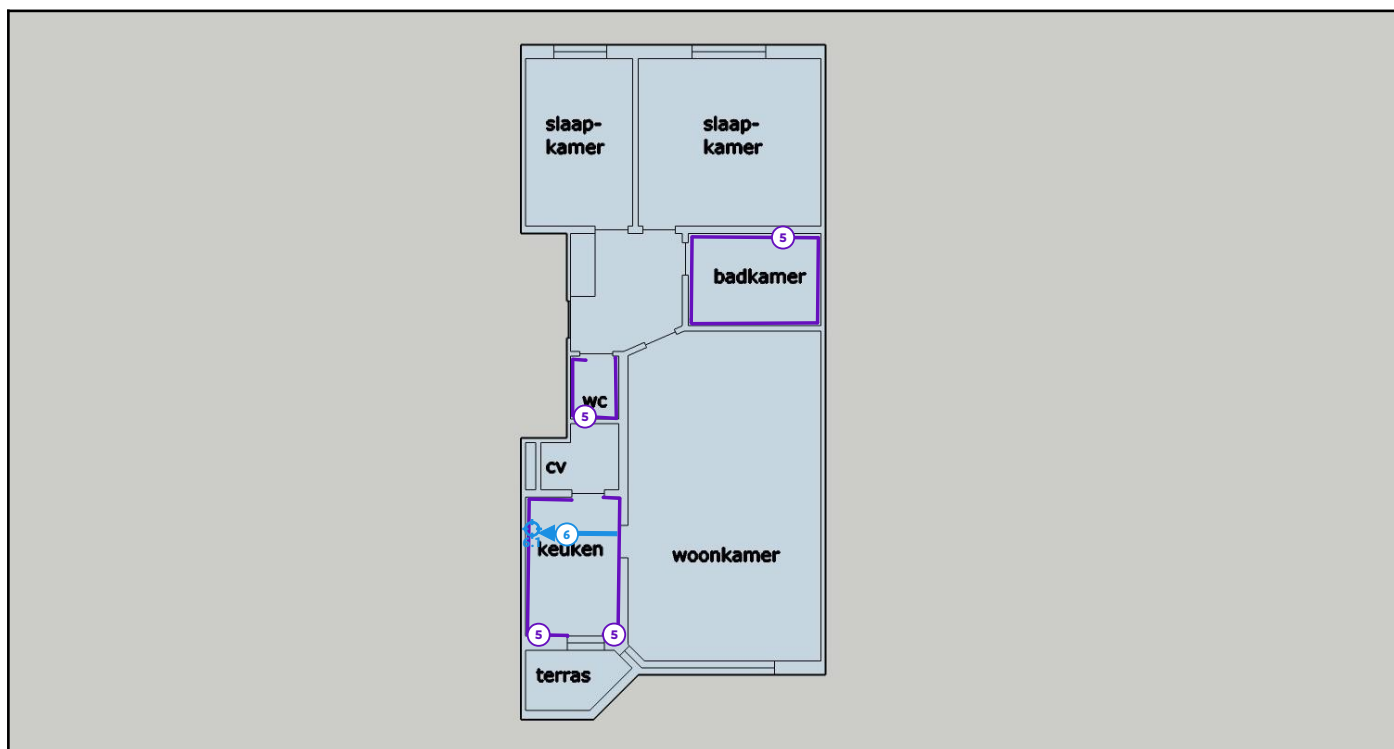
## Plan 1.1: appartement V2R

| Beschrijving | Type | Actie |
|---|---|---|
| 6.1 Code: MM003 | Puntmonster | - |

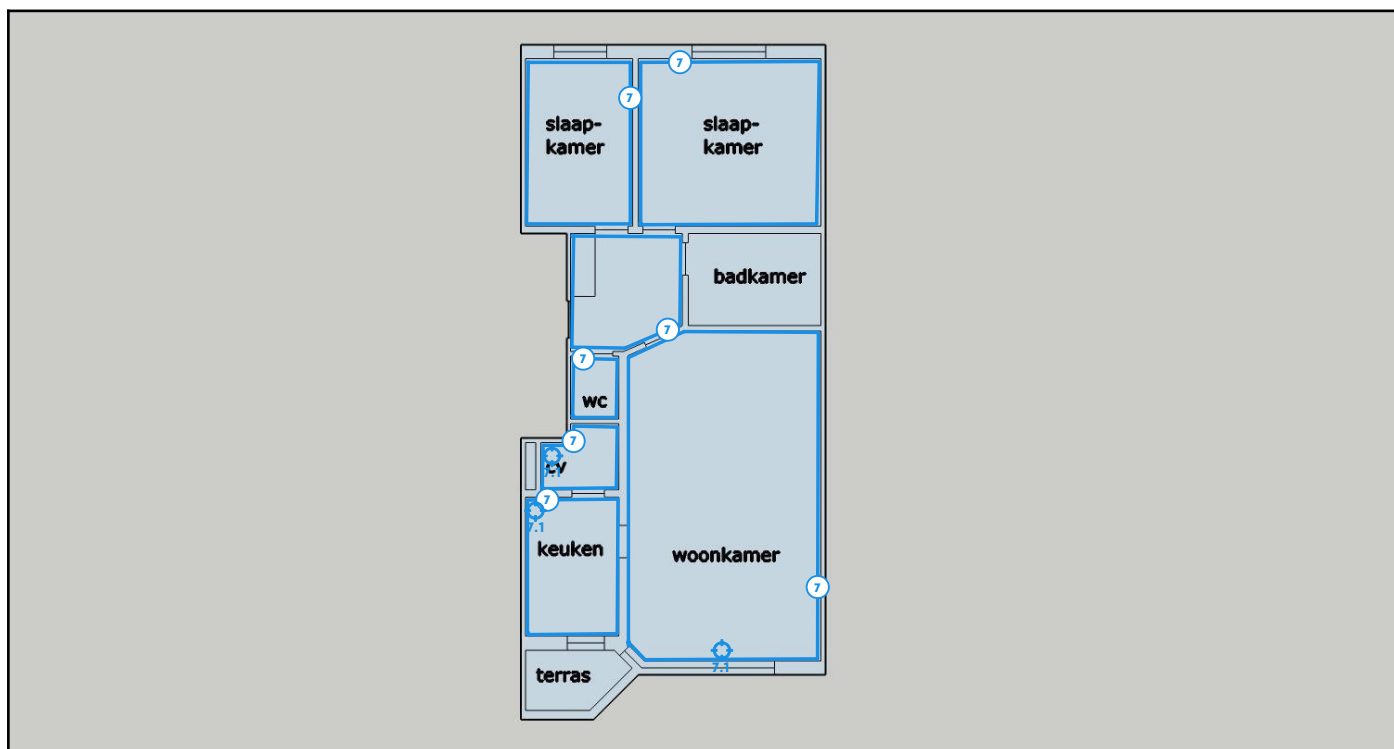
## Plan 1.2: appartement V2R pleister wanden

| Beschrijving | Type | Actie |
|---|---|---|
| 7.1 Code: MM001 | Mengmonster | - |

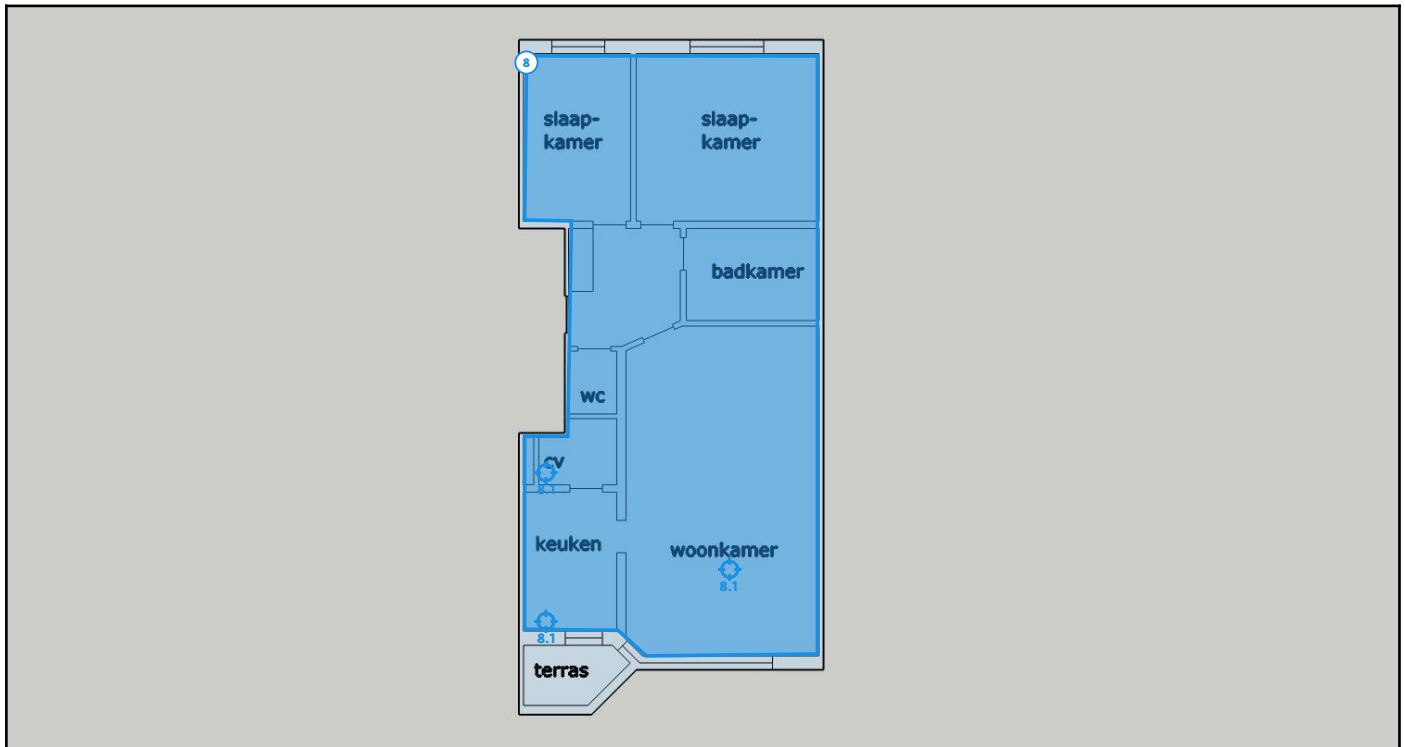
## Plan 1.3: appartement V2R pleister plafonds

| Beschrijving | Type | Actie |
|---|---|---|
| 8.1 Code: MM002 | Mengmonster | - |

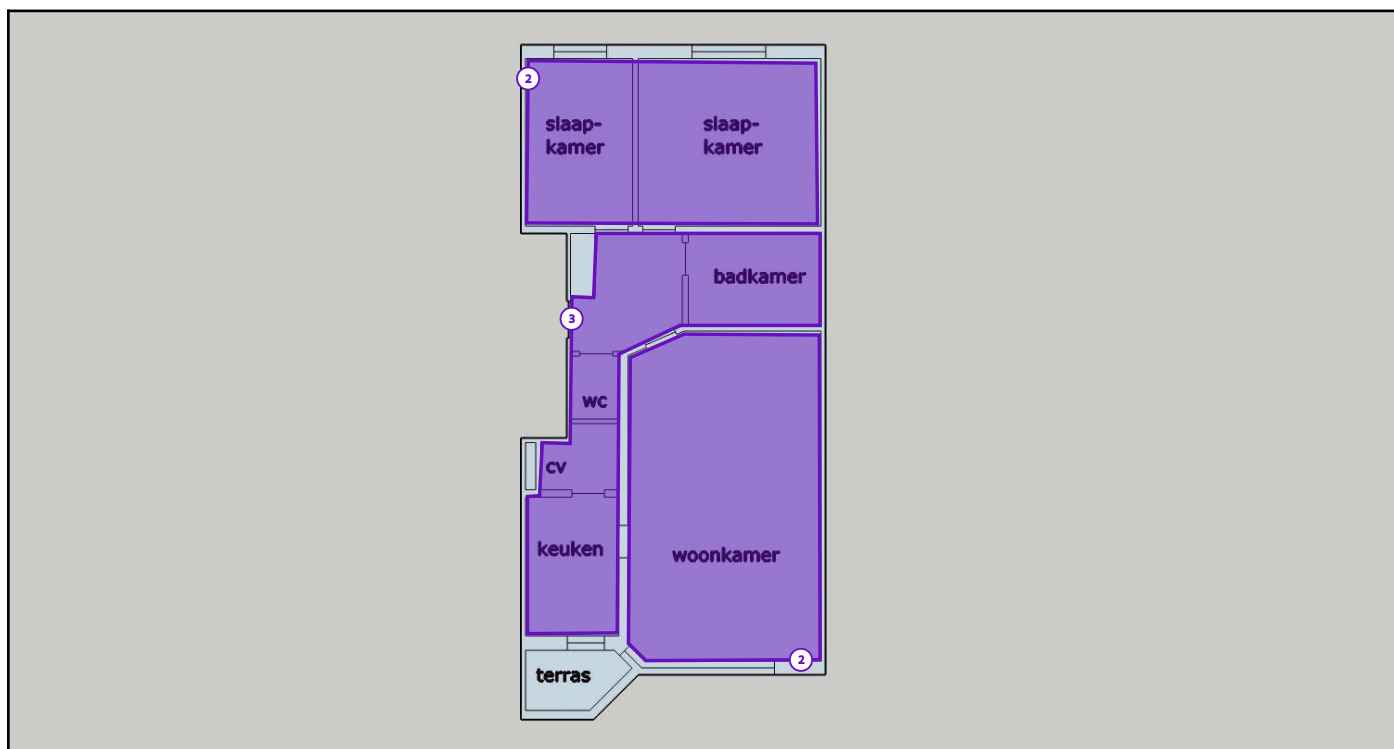
## Plan 1.4: appartement V2R vloeren

| Beschrijving | Type | Actie |
|---|---|---|
| 3. lijmlaag vloertegels | Advies | - |

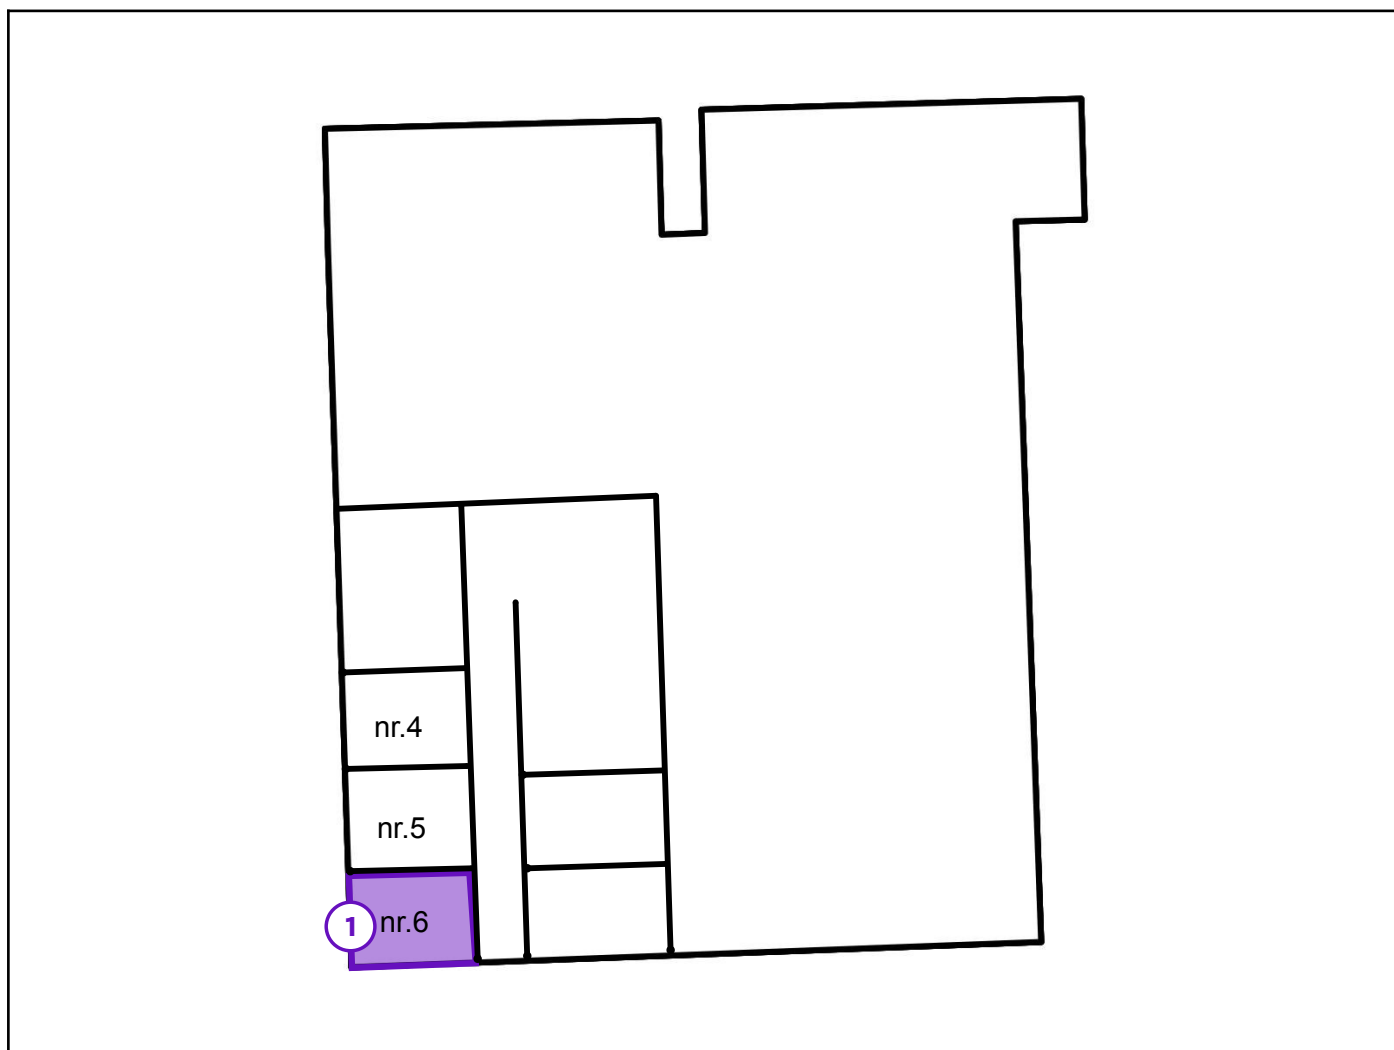
## Plan 1.5: kelderberging nr.6

| Beschrijving | Type | Actie |
|---|---|---|
| 1. kelderberging nr. 6 | Advies | - |
