# Asbestinventarisatetest

11322E0526/00S000

Attestnummer : 20240628-000138.000

**Asbestveilig**

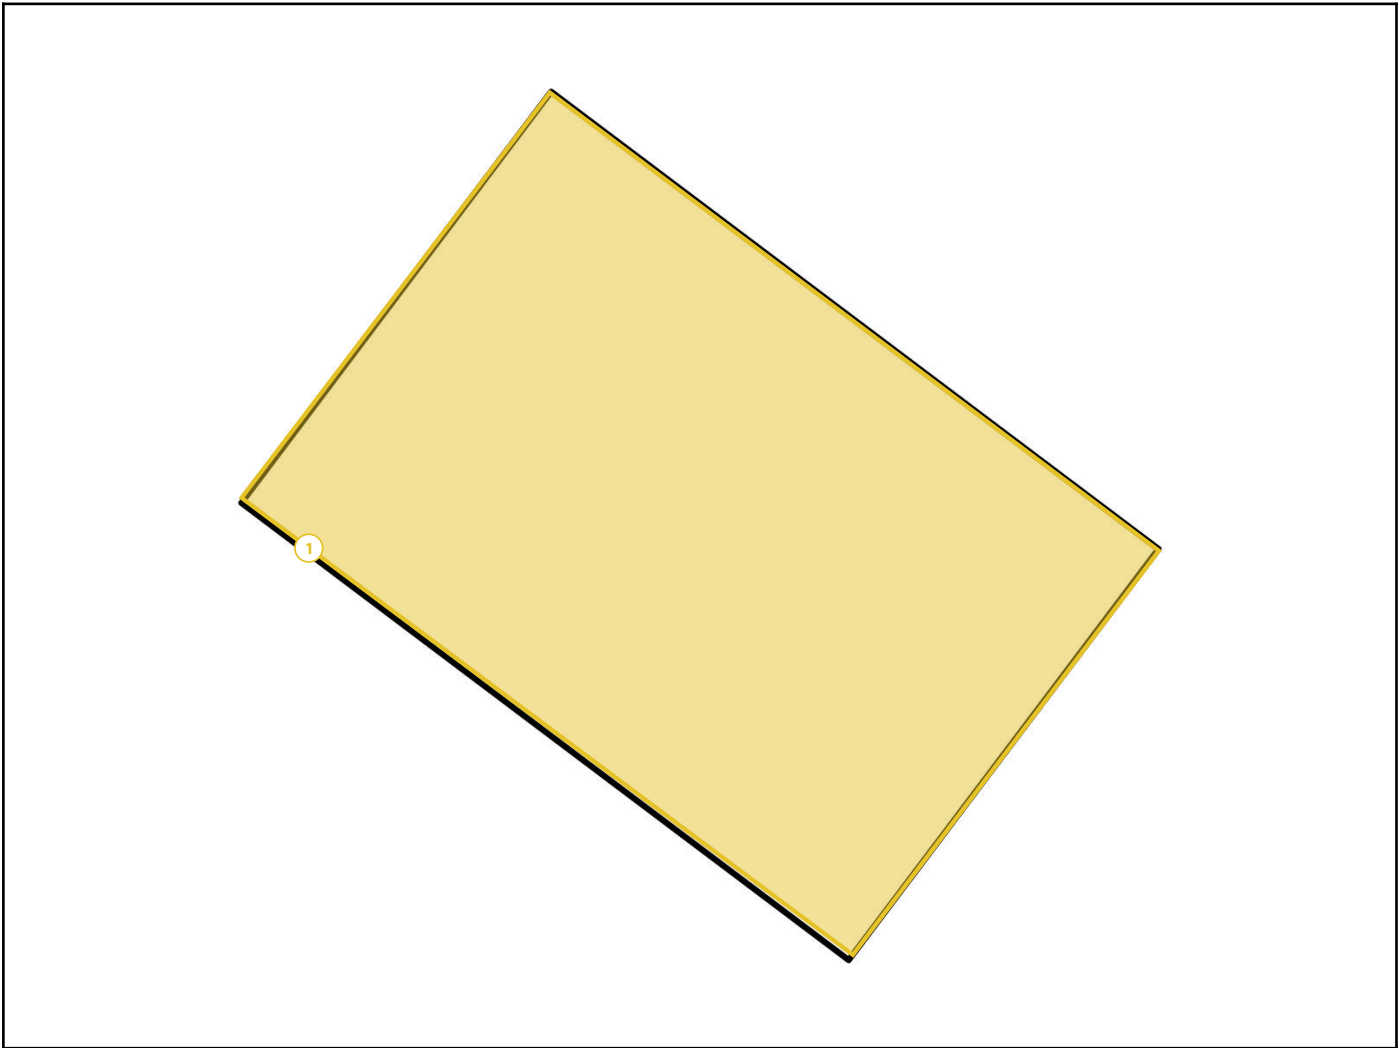
# Plan 2.1: Bijgebouw plan

| Beschrijving | Type | Actie |
|---|---|---|
| 1. roofing dak | Asbestmateriaal | Zorgvuldig beheren |
