# Asbestinventarisatattest

Valkenlaan 26, 2950 Kapellen

Attestnummer : 20250807-000157.001

Uitgegeven op : 13.08.2025

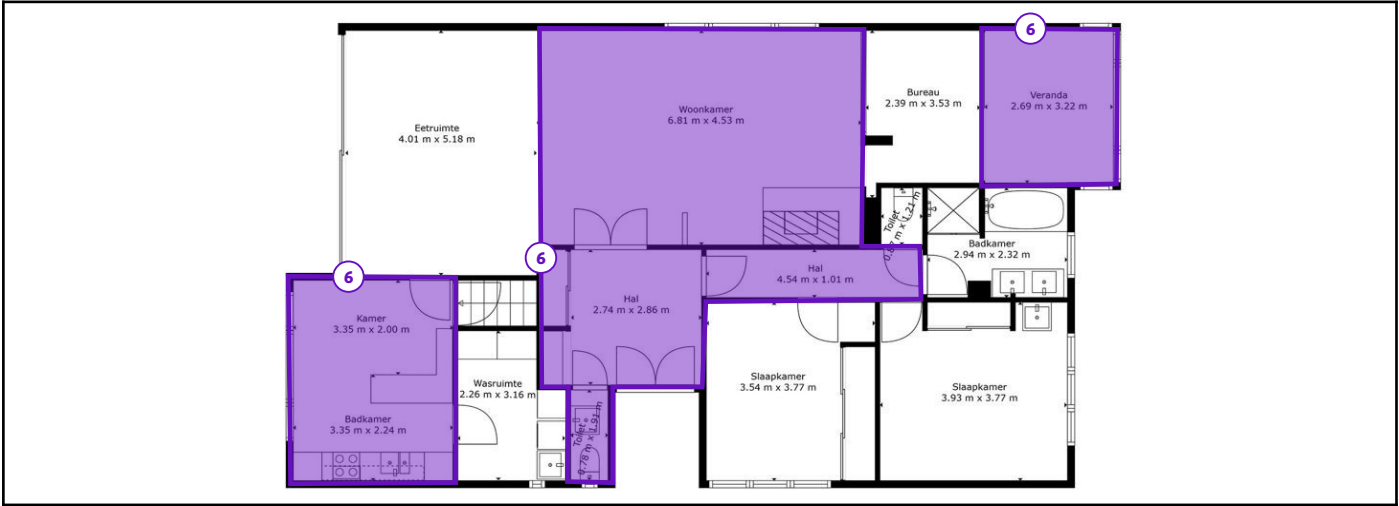
# Plan 1.5: plan-gelijkvloers-valse-plafonds

| Beschrijving | Type | Actie |
|---|---|---|
| 6. Valse plafonds | Advies | - |
