Asbestinventarisatetest

Essenhoutstraat 30, 2950 Kapellen

Attestnummer : 20230219-000201.000

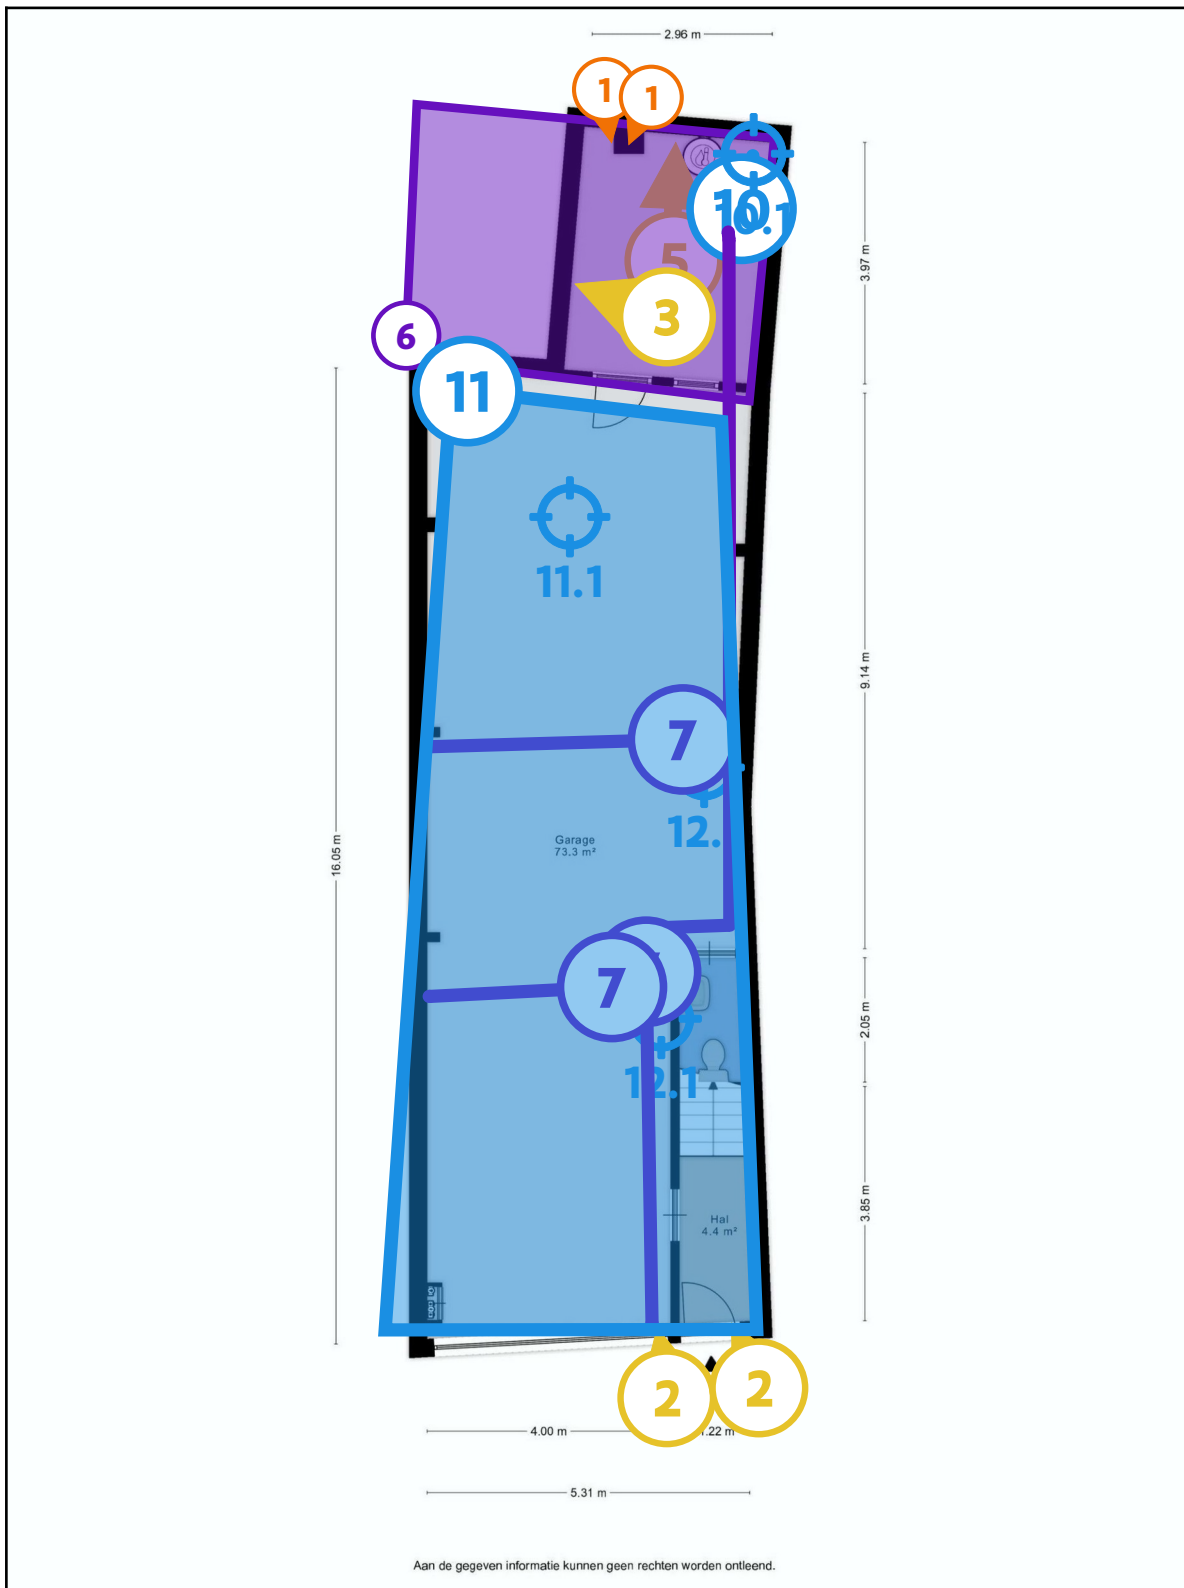
Plan 1.1: Gelijkvloers

1. Schoorsteenpijp	Asbestmateriaal	Verwijderen
2. Mastiek ramen	Asbestmateriaal	Zorgvuldig beheren
3. Oude elektrische materialen	Asbestmateriaal	Zorgvuldig beheren
5. Schouwvoet	Asbestmateriaal	Zorgvuldig beheren
6. Roofing dak	Advies	-
7. Leidingisolatie	Advies	-
10. Leidingisolatie	Geen asbest	-
10.1 Code: Mm03	Mengmonster	-
11. Pleisterwerk plafond	Geen asbest	-
11.1 Code: Mm02	Mengmonster	-
12. Pleisterwerk muren	Geen asbest	-
12.1 Code: Mm01	Mengmonster	-

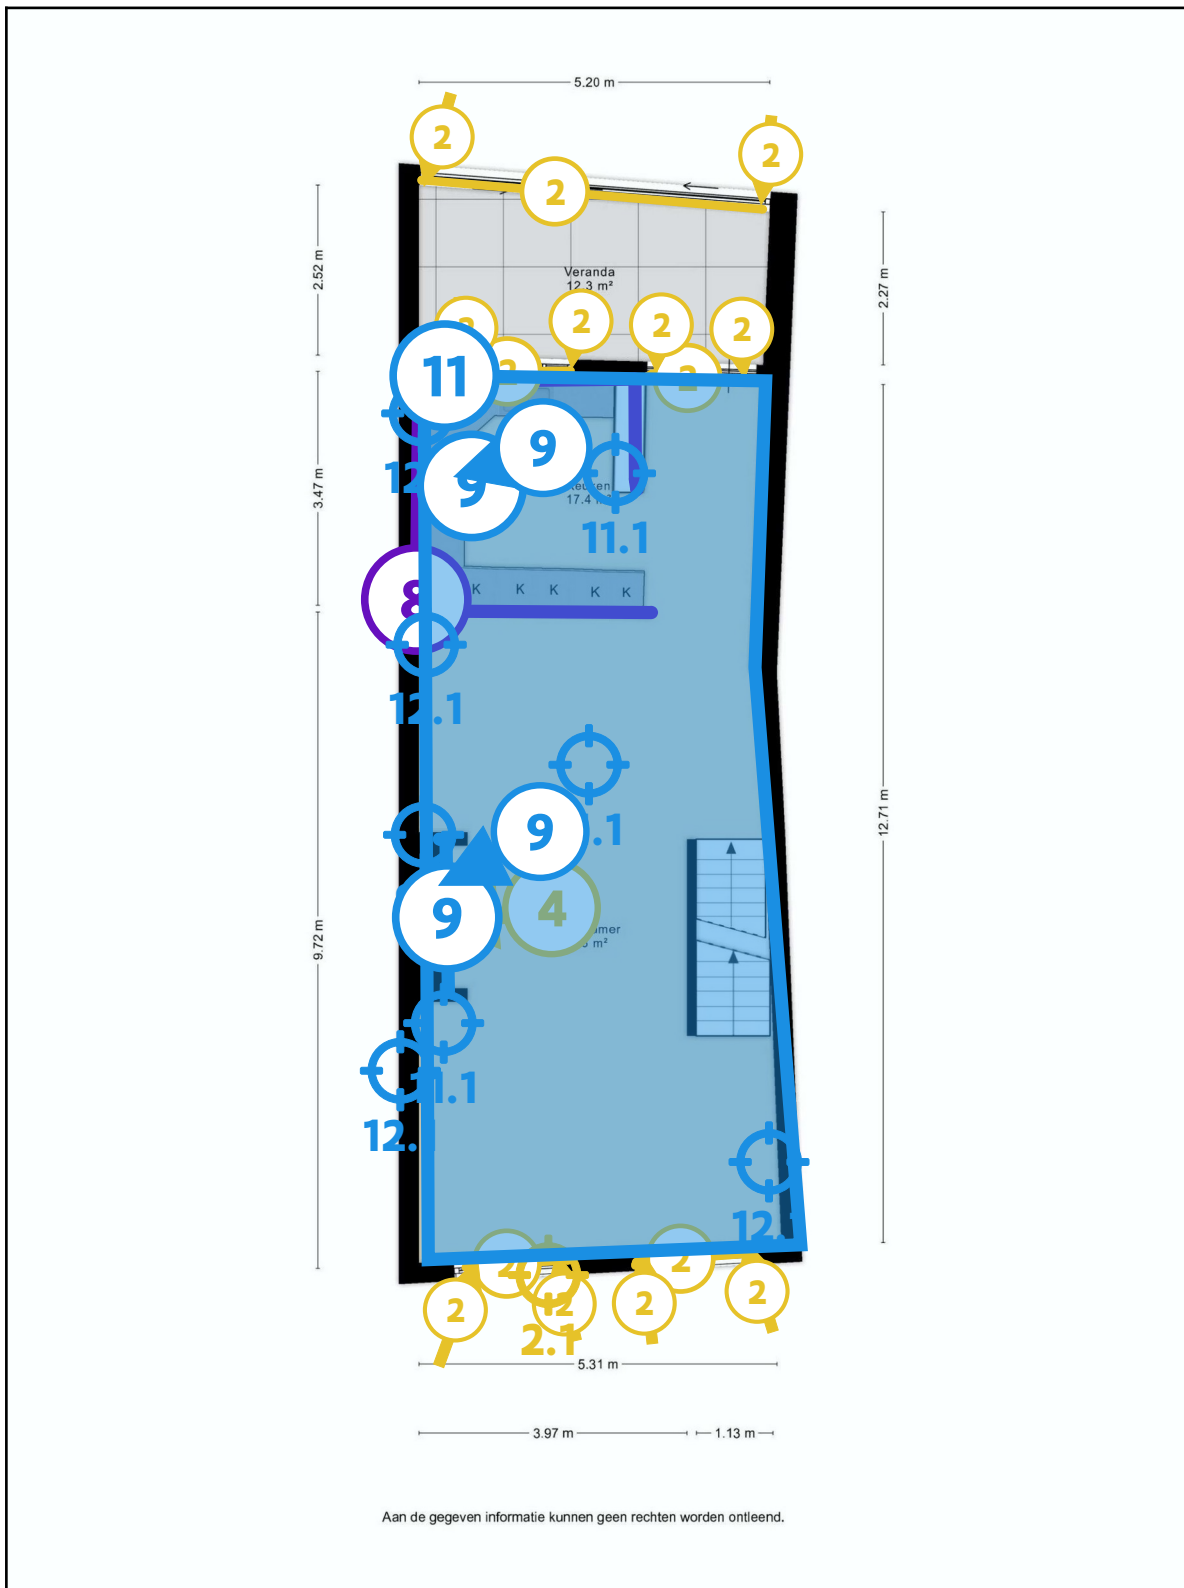
Plan 1.2: Verdieping 1

2. Mastiek ramen	Asbestmateriaal	Zorgvuldig beheren
2.1 Code: Mm04	Puntmonster	-
4. Haardplaat	Asbestmateriaal	Zorgvuldig beheren
8. Tegels badkamer/wc/keuken	Advies	-
9. Sierpleister schouw	Geen asbest	-
9.1 Code: Mm05	Mengmonster	-
11. Pleisterwerk plafond	Geen asbest	-
11.1 Code: Mm02	Mengmonster	-
12. Pleisterwerk muren	Geen asbest	-
12.1 Code: Mm01	Mengmonster	-
