Asbestinventarisatetest

Lijsterlaan 3, 2950 Kapellen

Attestnummer : 20230414-000180.000

Uitgegeven op : 14.04.2023

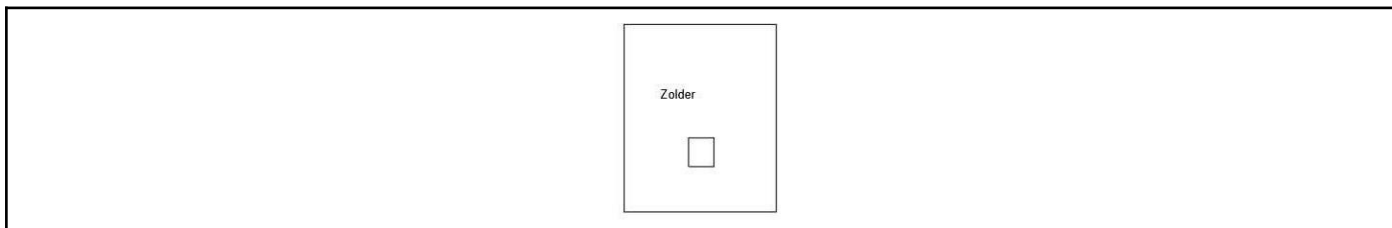
Plan 1.4: Zolder

Beschrijving	Type	Actie
2. Roofing	Asbestmateriaal	Verwijderen
3. afwerkingsplaat binnenzijde dak	Asbestmateriaal	Zorgvuldig beheren
6. Pleisterwerk muren	Asbestmateriaal	Zorgvuldig beheren
