Asbest (OVAM)

Asbestinventarisatetest

Alfons Servaislei 25, 2900 Schoten

Attestnummer : 20230314-000144.000

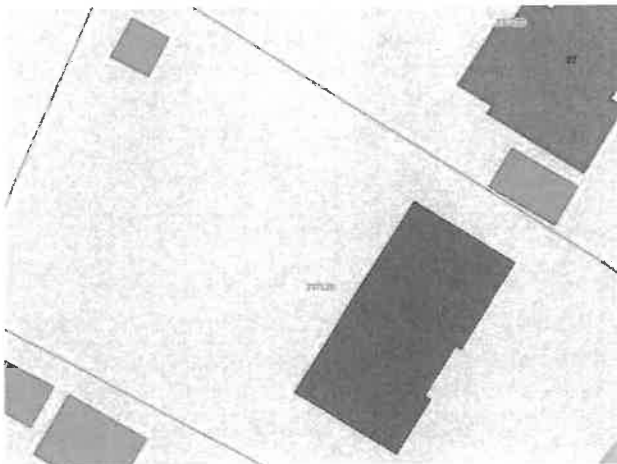
Zone 1: Hoofdgebouw

Tijdens de inspectie vastgesteld:

- 2 Asbestmaterialen**
- 0 Beperkingen
- 0 Uitsluitingen
- 0 Roerende goederen
- 0 Puin, steenslag, (water)bodem
- 3 Adviezen**
- 1 Geen asbest**

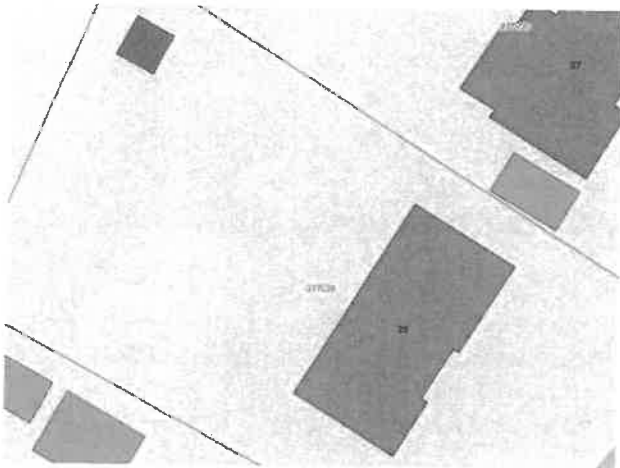
Zone 2: Bijgebouw

Tijdens de inspectie vastgesteld:

- 0 Asbestmaterialen
- 0 Beperkingen
- 0 Uitsluitingen
- 0 Roerende goederen
- 0 Puin, steenslag, (water)bodem
- 1 Adviezen
- 0 Geen asbest
