# Asbestinventarisatetest

Nieuwelaan 1, 2950 Kapellen

Attestnummer : 20241118-000527.001

Uitgegeven op : 21.11.2024

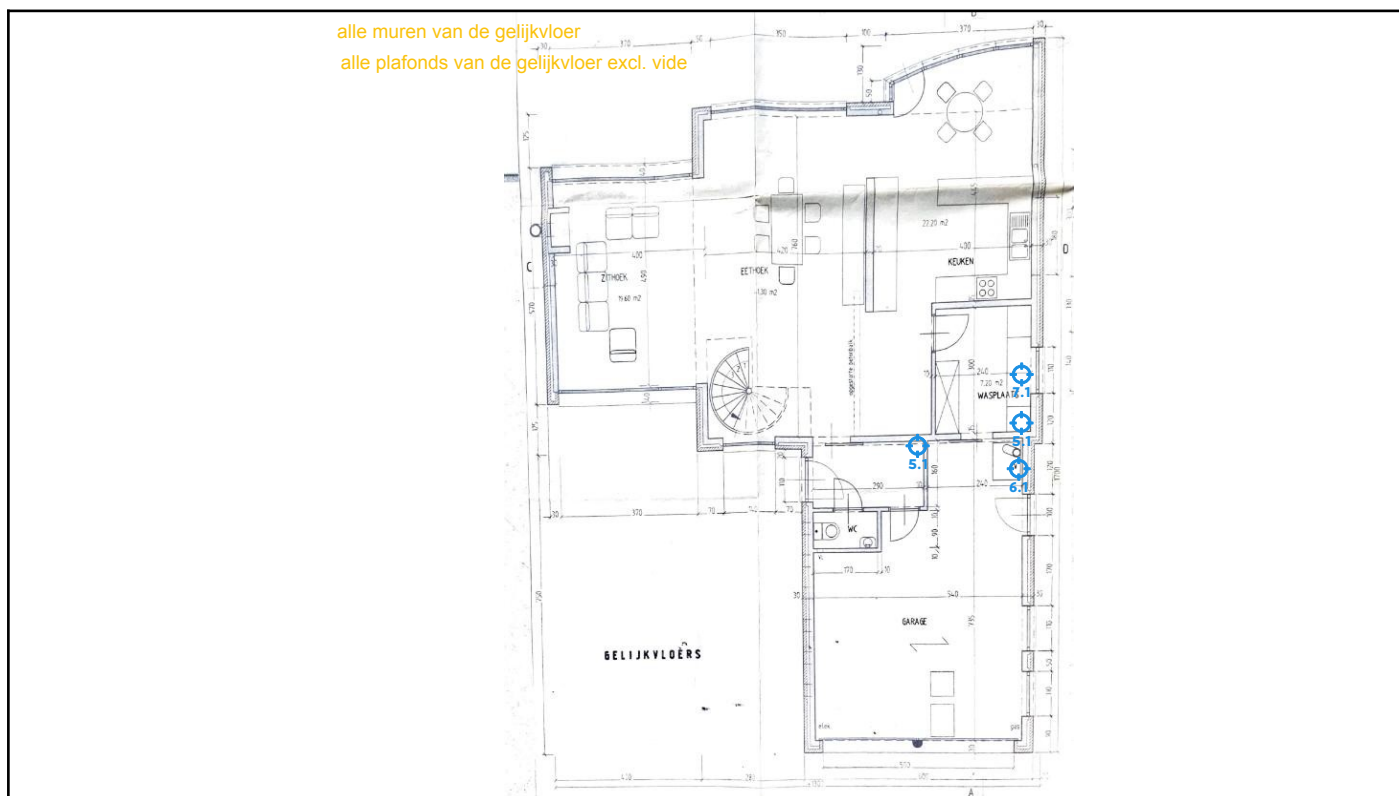
## Plan 1.2: gelijkvloer

Beschrijving	Type	Actie
5. plafondpleister	Geen asbest	-
5.1 Code: MM2	Mengmonster	-
6. muurpleister	Geen asbest	-
6.1 Code: MM1	Mengmonster	-
7. coating	Geen asbest	-
7.1 Code: MM4	Puntmonster	-

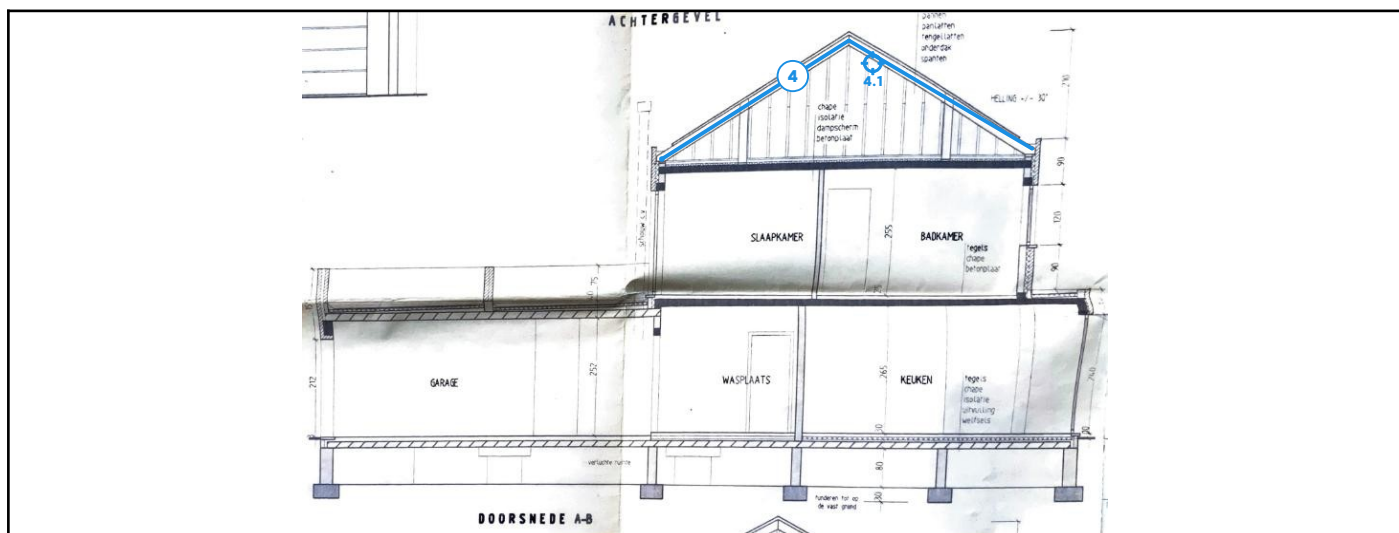
## Plan 1.4: doorsnede

Beschrijving	Type	Actie
4. onderdakplaat	Geen asbest	-
4.1 Code: MM3	Puntmonster	-
